# Berlevåg kommune

## Tilstandsvurdering av Dampskipskaia

Dampskipskaia, Berlevåg

| Rapport nr.:<br>02 | Oppdrag nr.:<br>477141 | Dato:<br>29.10.2012 |

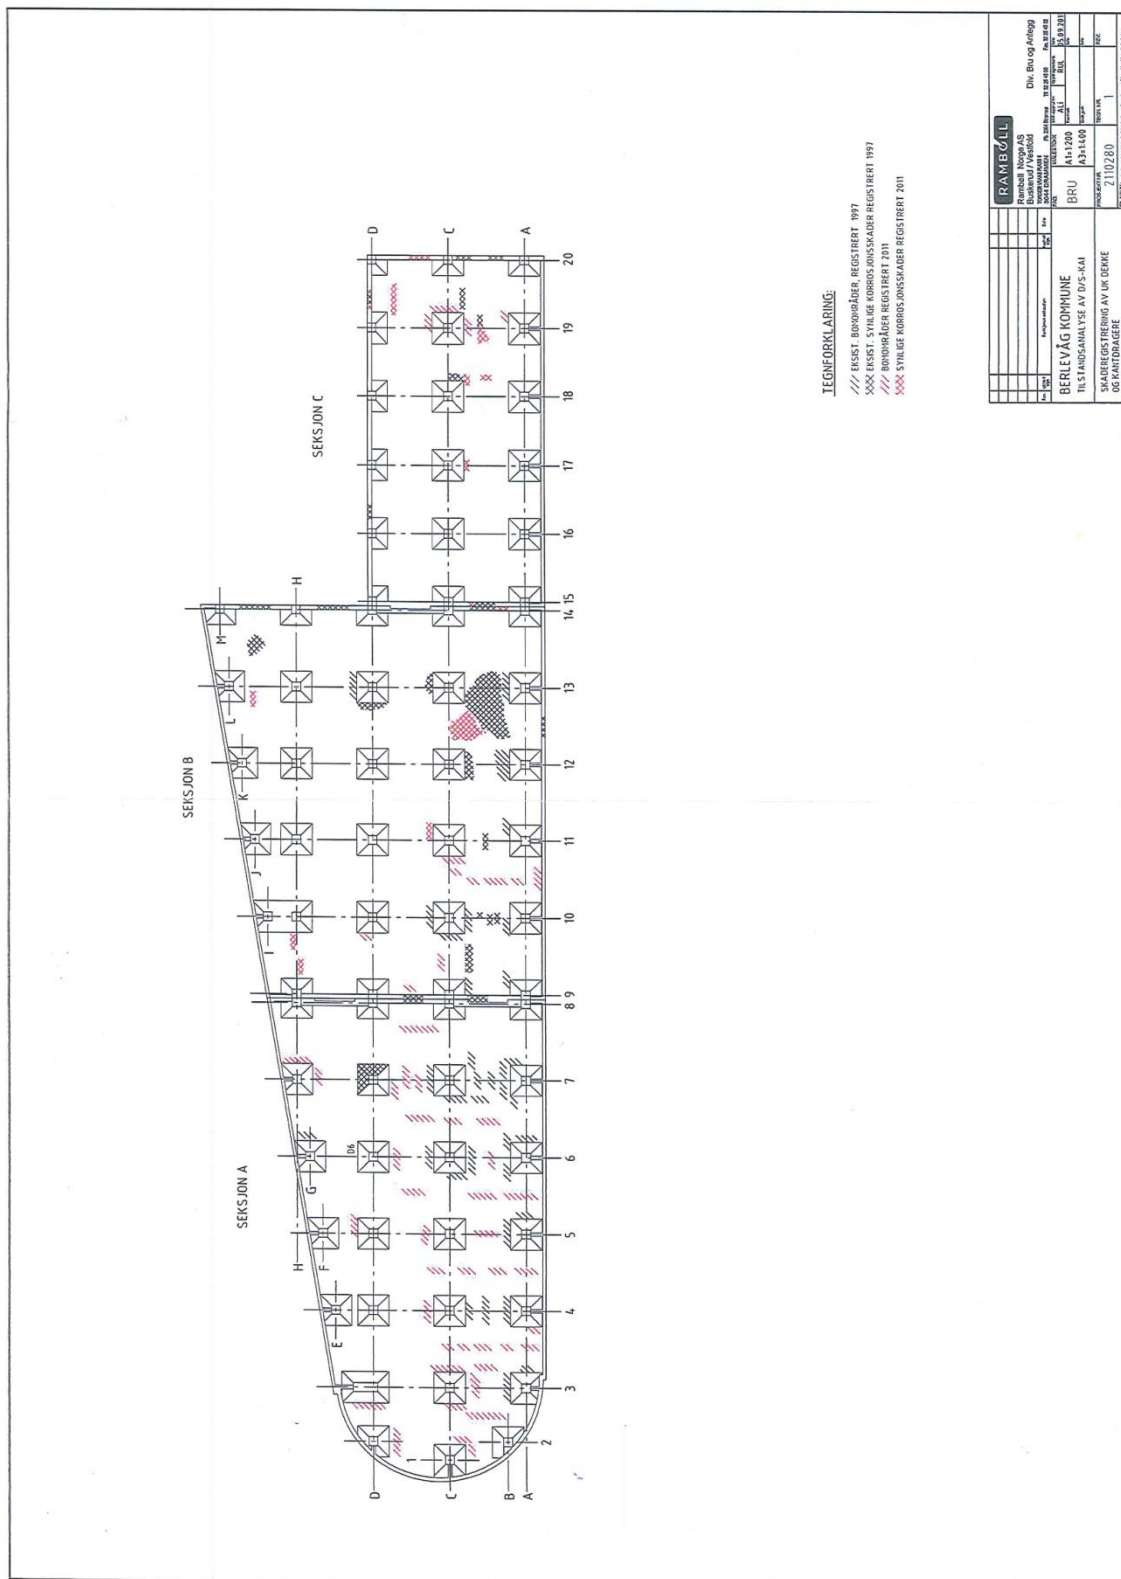
## **Skaderegistreringer i 1997 og 2011**

De registrerte skadene er illustrert på en tegning, som er inntatt i vedlegg A. Denne tegningen viser også skader som ble rapportert av Noteby i 1997.

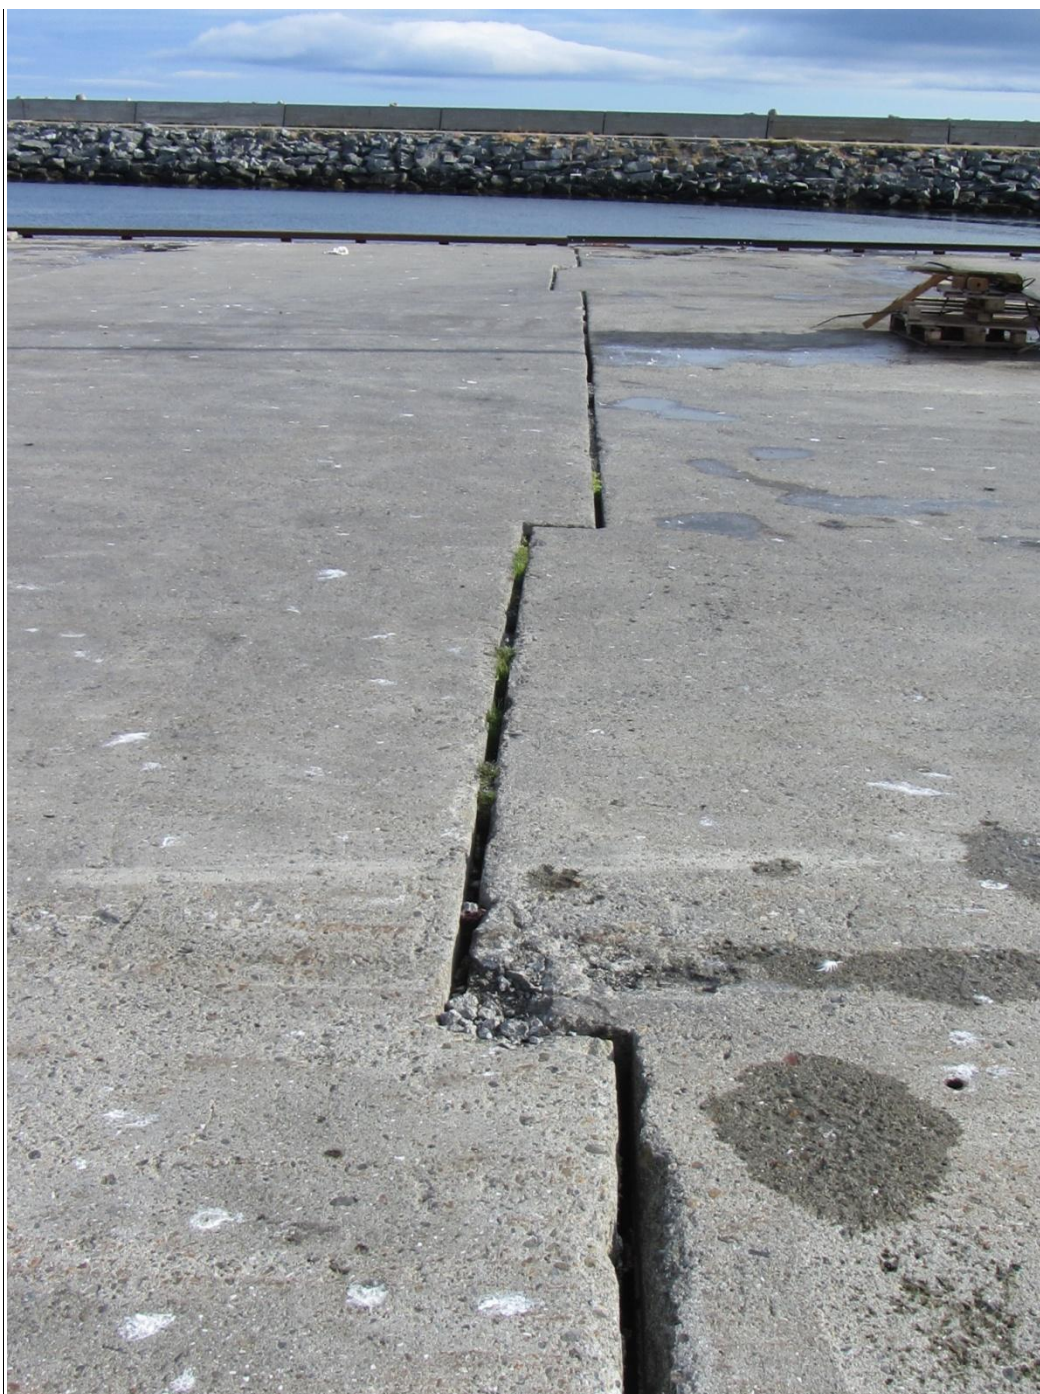
Den ytre fugen adskiller Seksjon B fra Seksjon A. Bilde B.6 viser fortanningen i denne fugen. På dette bildet kan det også observeres at det har oppstått knusning av betongen ved den nærmeste fortanningen. Denne skaden må være forårsaket av horisontalkrefter i tverretningen. Også for denne fugens vedkommende er det tydelig at åpningen har blitt utvidet som følge av at det har oppstått forskyvninger i kaias lengderetning. Avskalling av betong og blottlagt armering ved hjørne av fortanning er synlig på Bilde B.7, mens bilde B.8 viser en større overflateskade av betongen ved fugen.

Bilde B.6 Fuge mellom seksjon A og seksjon B (ytre fuge).

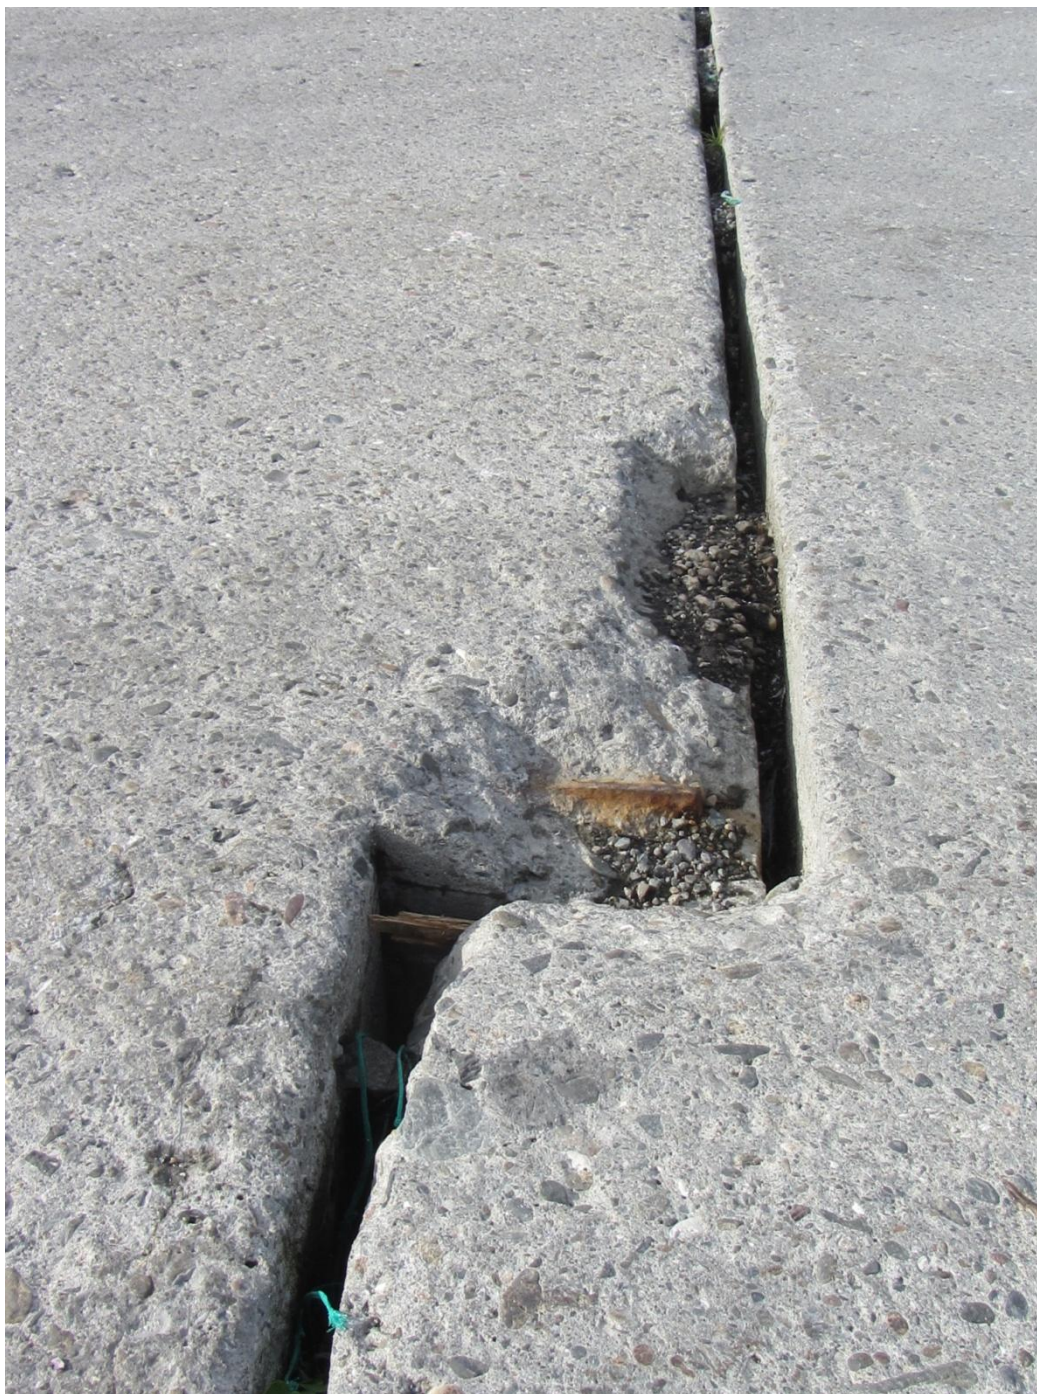
Bilde B.7 Detalj av fuge mellom seksjon A og seksjon B.

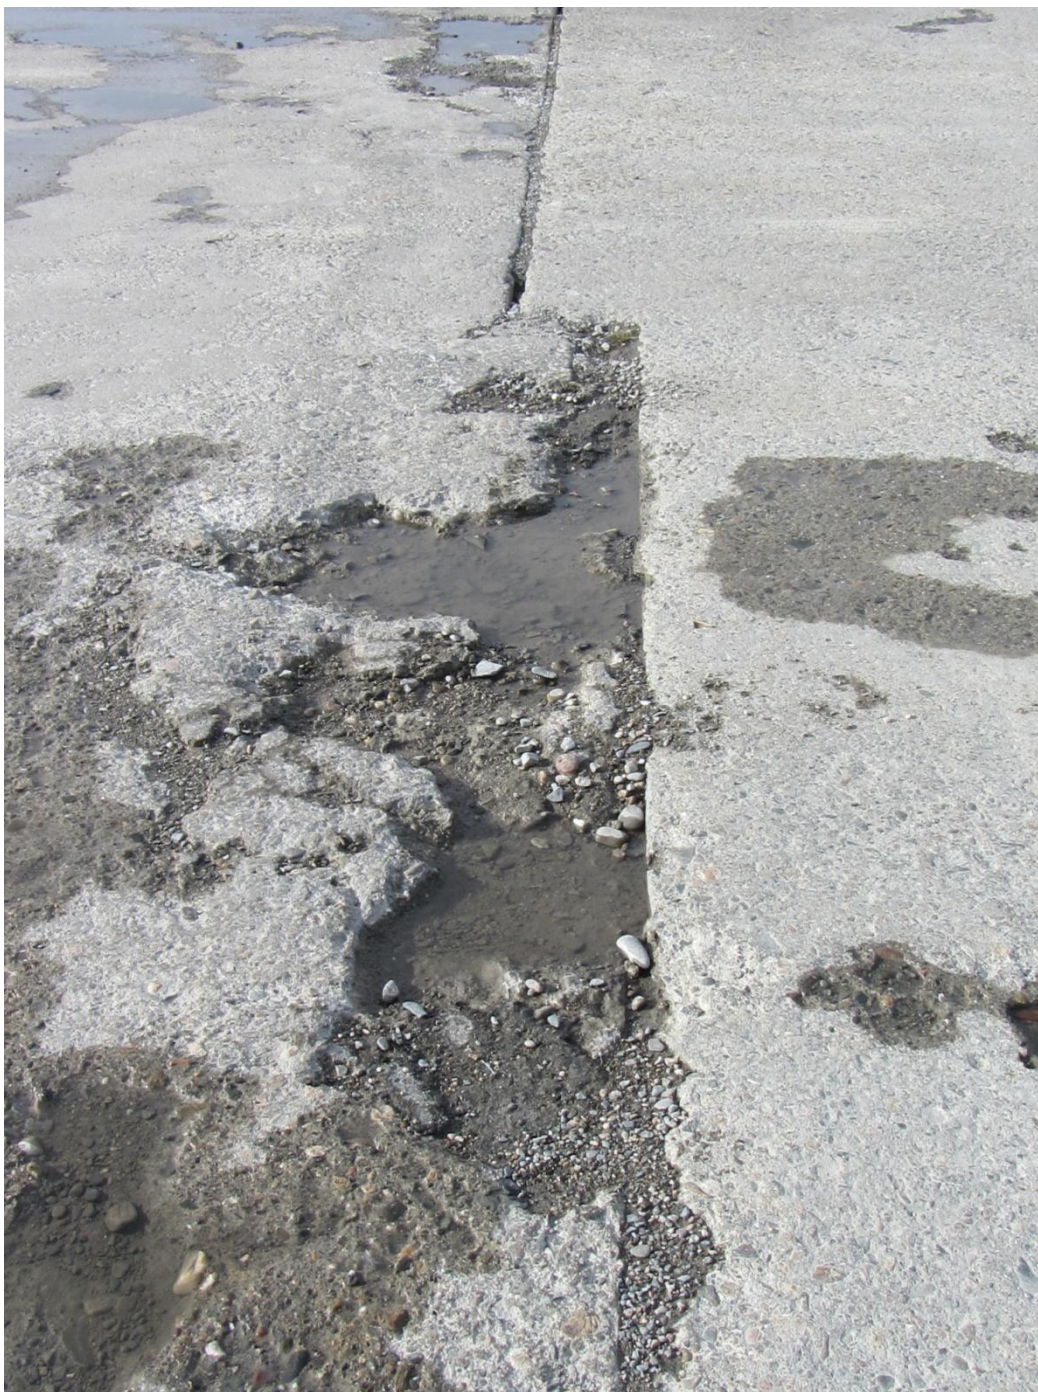
Bilde B.8 Skade i påstøp ved fuge mellom seksjon A og seksjon B.

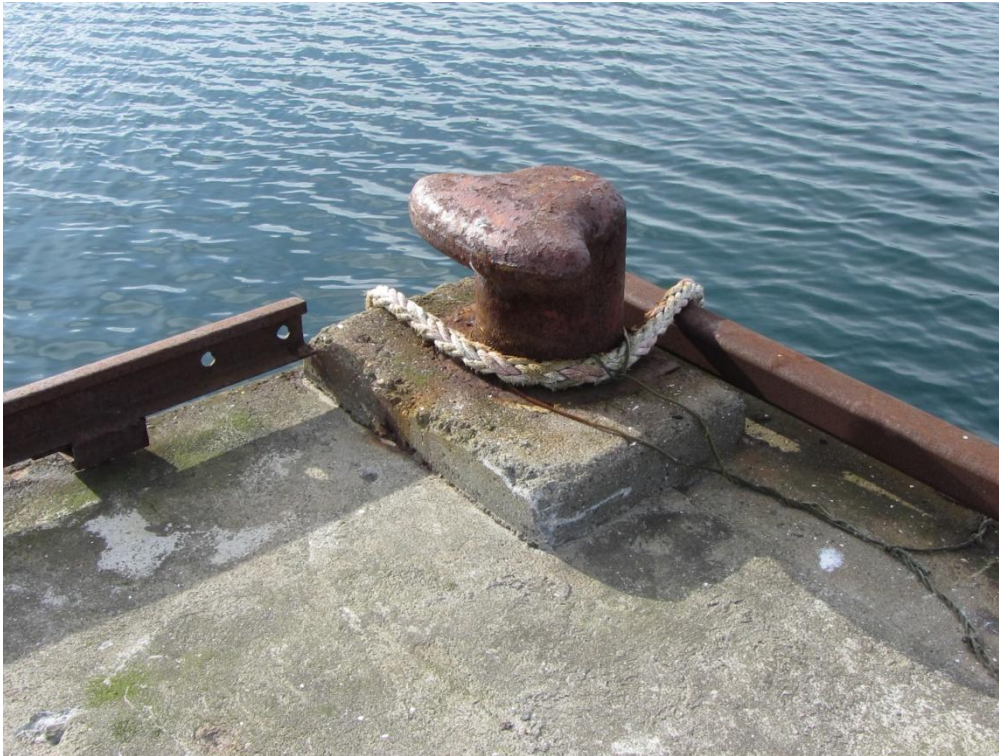
Bilde B.9 Puller uten synlige skader.

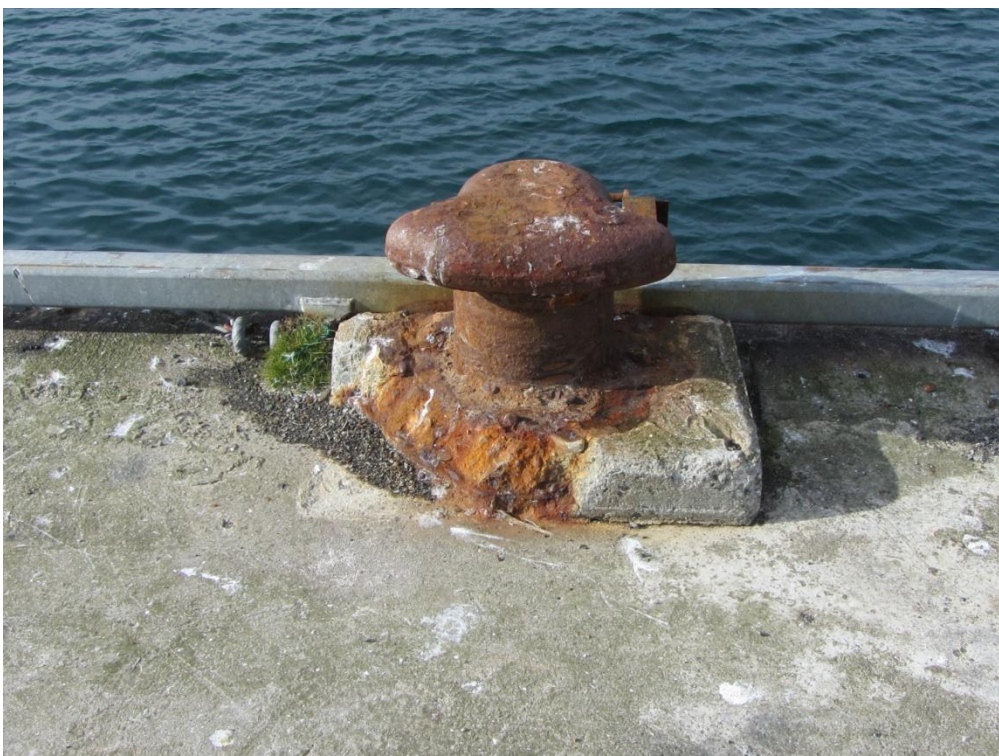
Bilde B.10 Puller med avskallet betong.

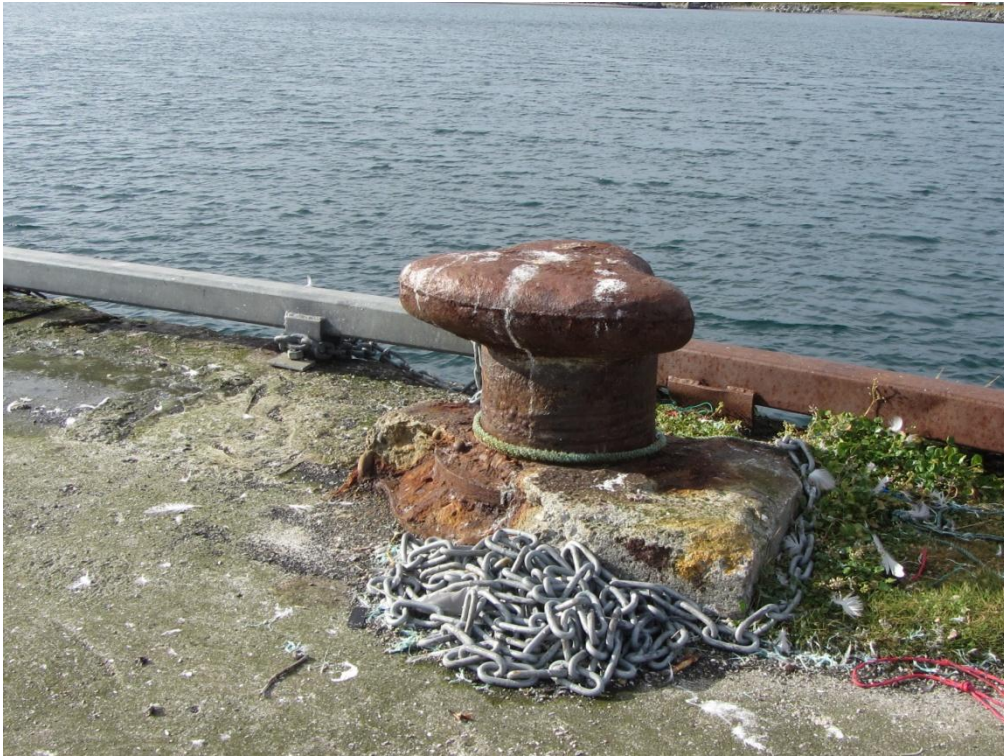
Bilde B.11 Puller medavskallet betong.

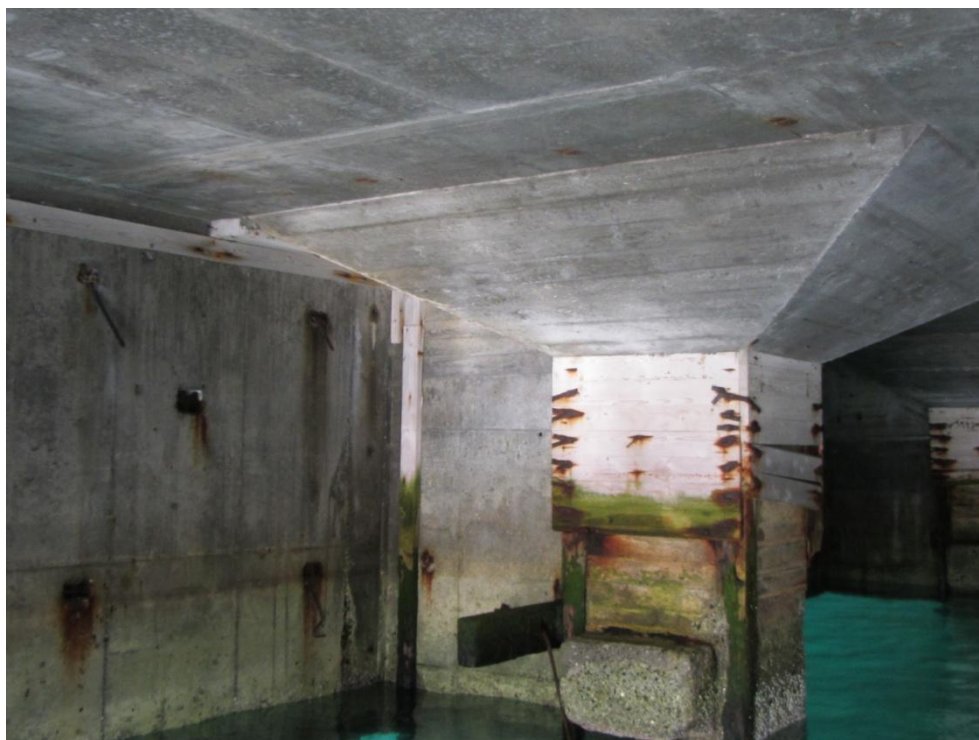
Tilstanden av pilarene i akse A19, A18, A17 og A16 er vist på Bilde C.2 – Bilde C.5. Kapitlene er uten synlige skader. I dekkets underside er det enkelte, lokale korrosjonsangrep, samt områder med fuktgjennomgang og kalkutfelling. Fuktige områder er f. eks. synlige ved kapitlene på Bilde C.4 og Bilde C.5. I fugen mellom Seksjon C og Seksjon B (akse 14/15) er to pilarer støpt inn til hverandre med fuge i mellom, se Bilde C.6. Dette blir nærmere omtalt i avsnitt 4.5.

Bilde C.2 Seksjon C Pilar A19.

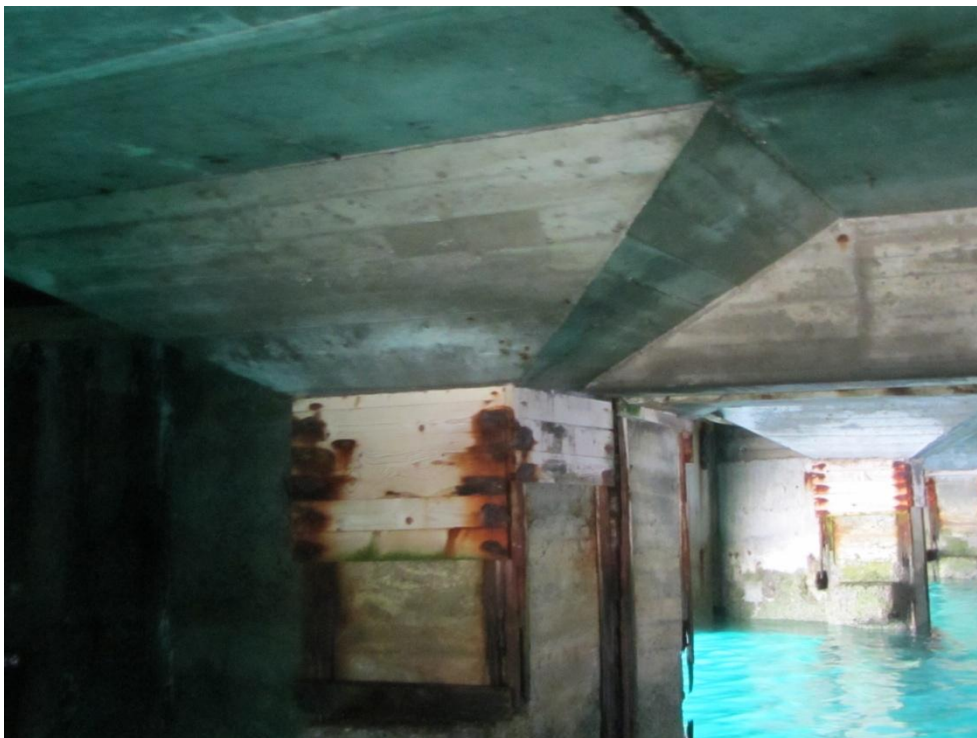
Bilde C.6 Seksjon C Pilar A15/14 (ved fuge).

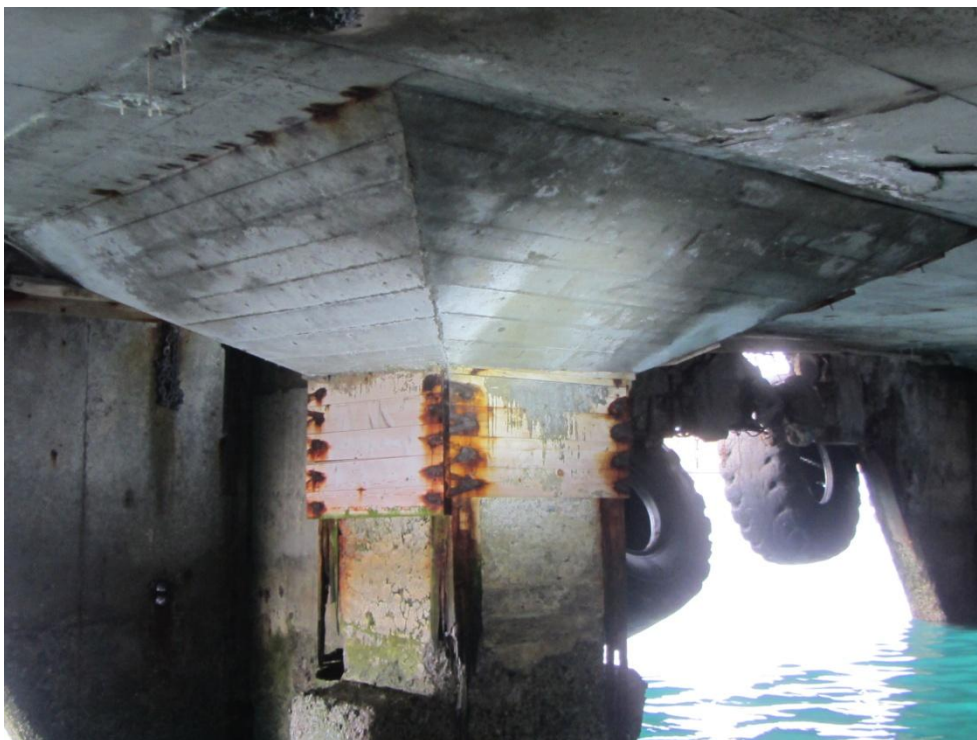
De fire pilarene A13, A12, A11 og A10 er vist på Bilde D.1 – Bilde D.4. Samtlige pilarer har synlige korrosjonsskader i overgangen mellom plate og kapitél. Rustutfellingen er mest markant ved pilar A12, se Bilde D.2. Mulige årsaker til disse korrosjonsangrepene kan være at armeringens overdekning har blitt for liten i dette området og/eller at betongkvaliteten har blitt dårligere enn foreskrevet. Bildene viser også synlige tegn til lokale korrosjonsangrep i selve platen og tendenser til begynnende avskalling av betongoverdekningen (ved pilar A13 på Bilde D.1). Dobbelpilaren ved fugen i akse 8/9 er vist på Bilde D.5. Også her er det rustutfelling i overgangen mellom plate og kapitél.

Bilde D.1 Seksjon B Pilar A13.

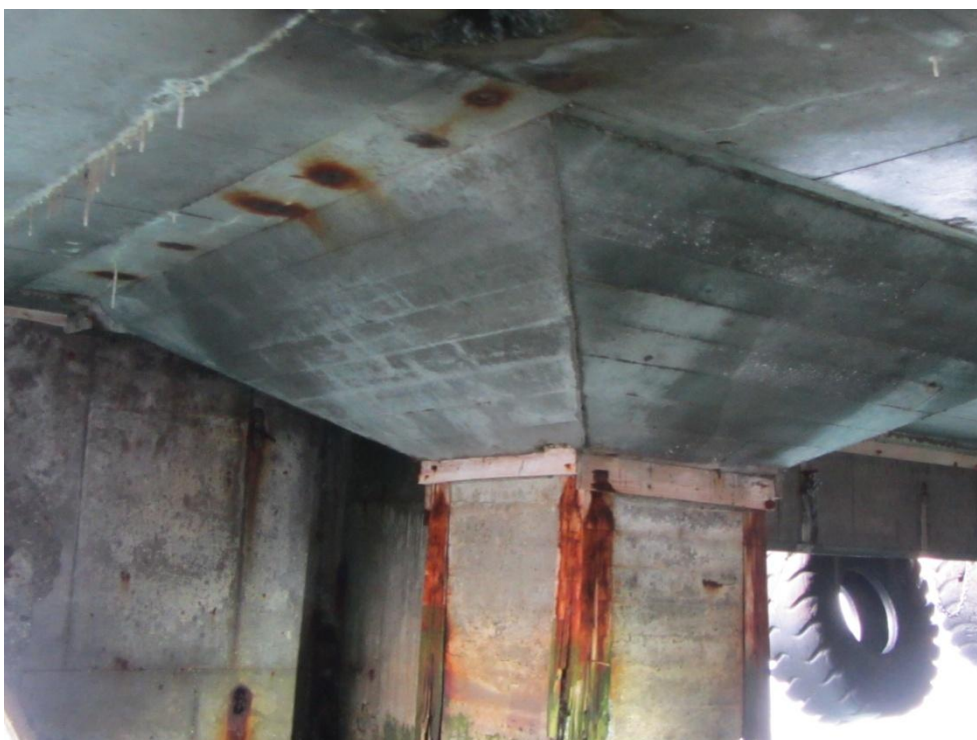
Bilde D.2 Seksjon B Pilar A12.

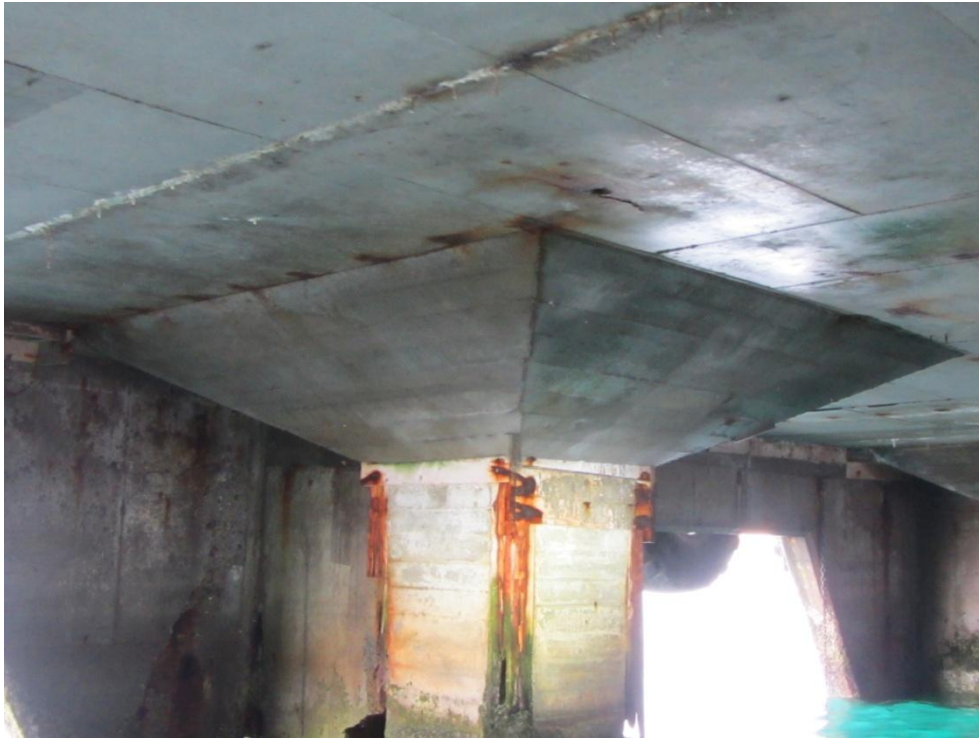
Bilde D.3 Seksjon B Pilar A11.

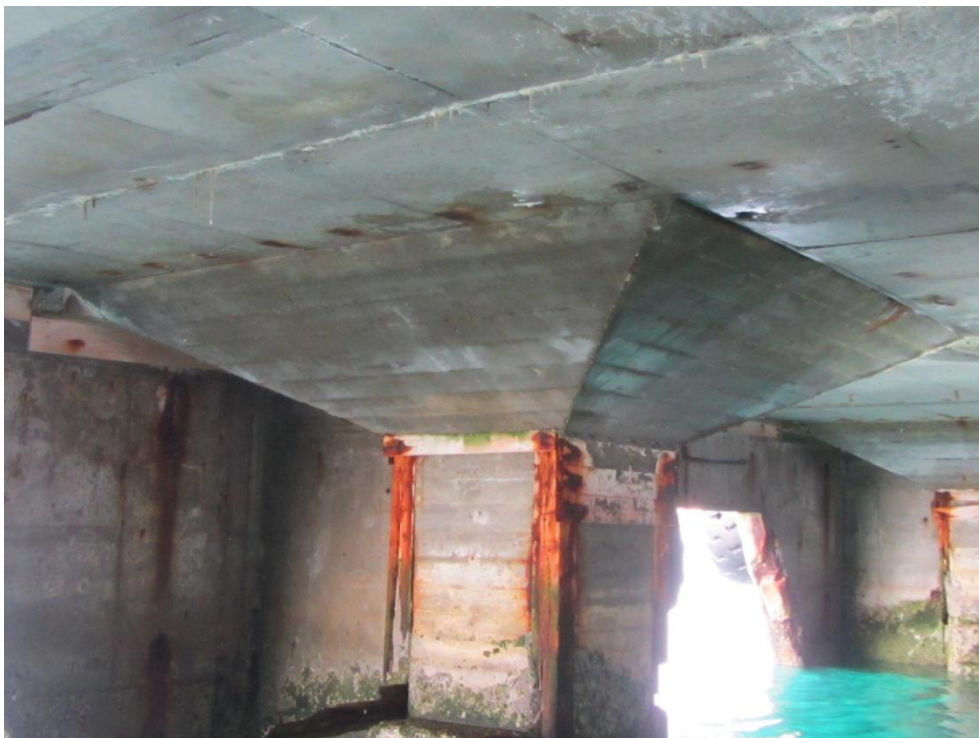
Bilde D.4 Seksjon B Pilar A10.

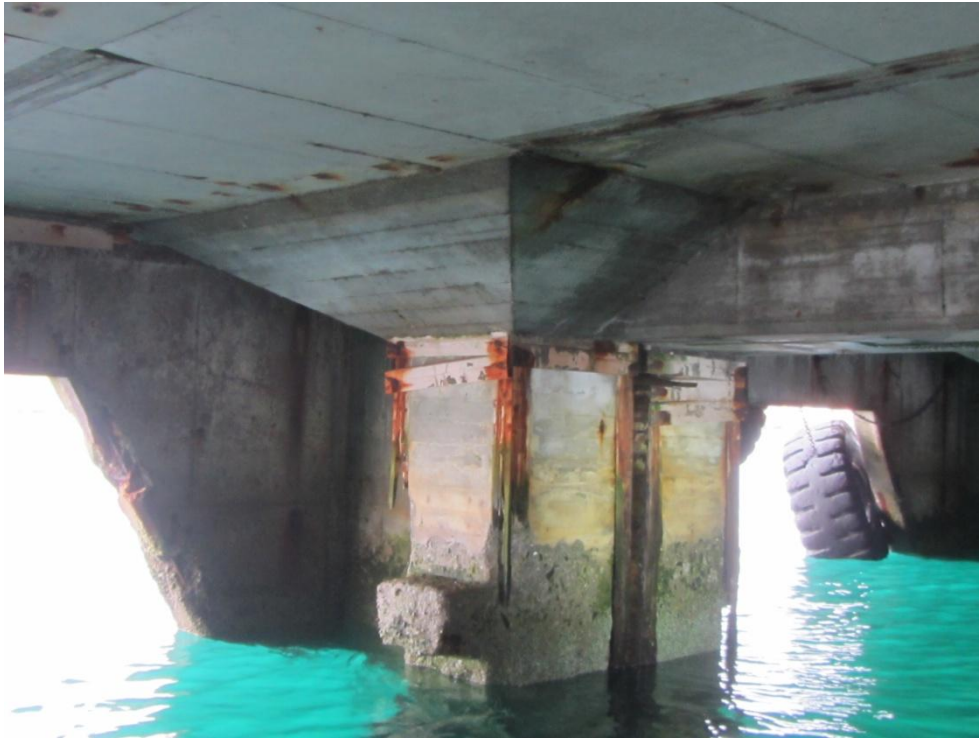
Bilde D.5 Seksjon B Pilar 8/9) (ved fuge).

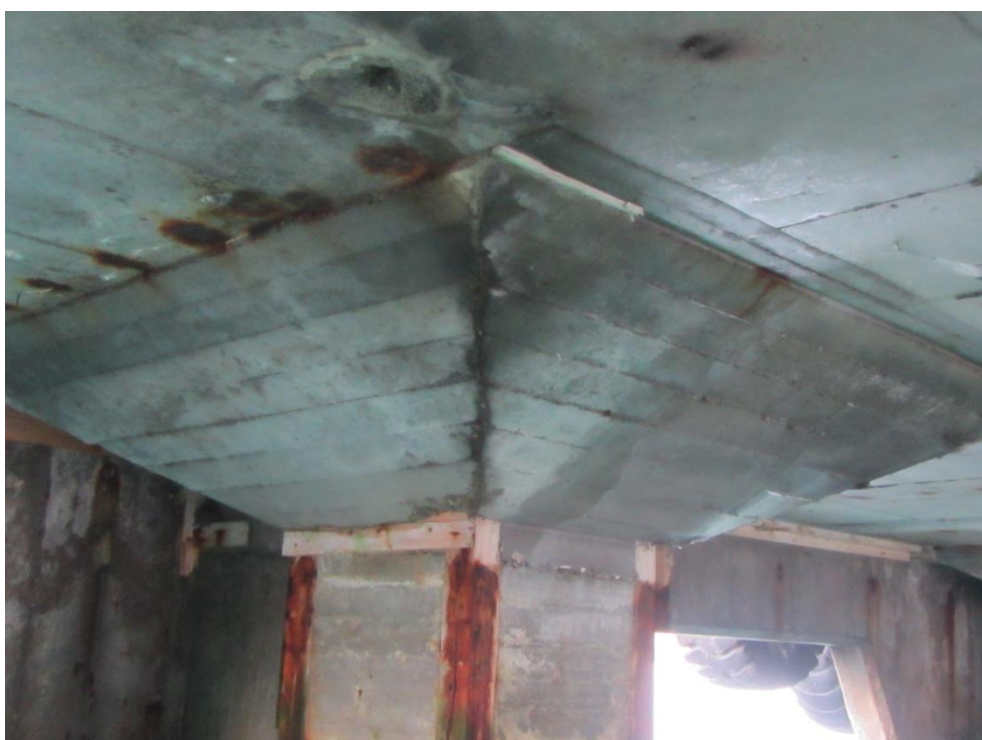
Bilde E.4 Seksjon A Pilar A5 Detalj av skade i underkant dekke.

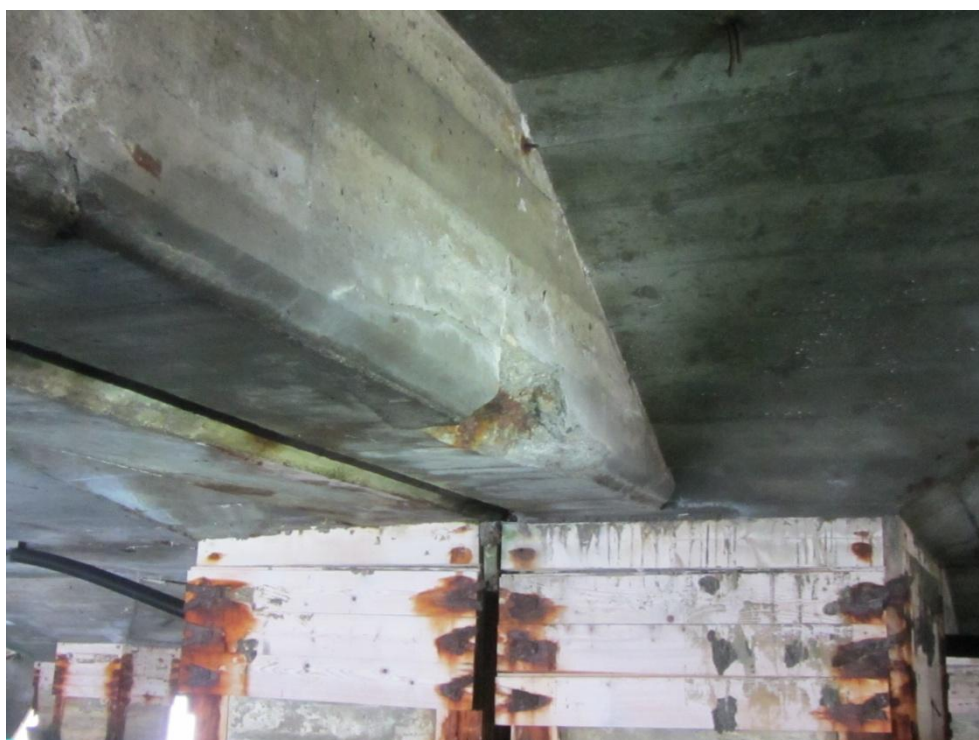
Bilde F.2 Indre fuge Bjelke med skade.

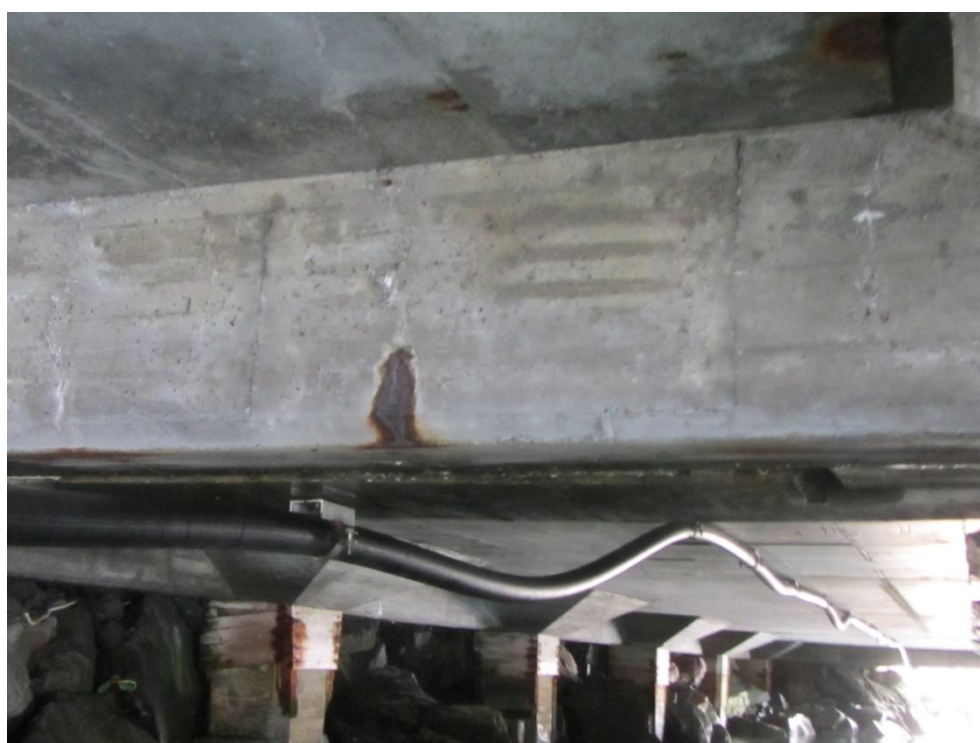
Bilde F.4 Indre fuge Detalj av skade på Bilde F.3.

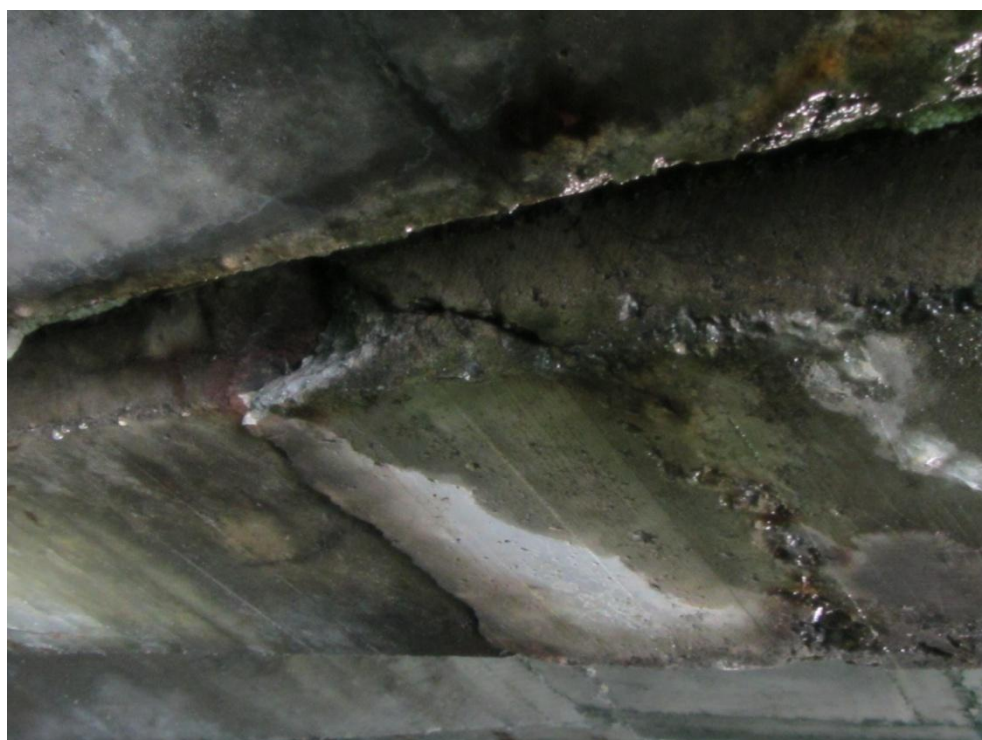
Undersiden av bjelkene med fugen i midten er vist detaljert på Bilde F.6 og overgangen mellom bjelke og dobbelpilar på Bilde F.7.

Bilde F.6 Indre fuge Detalj av undersiden av fuge.

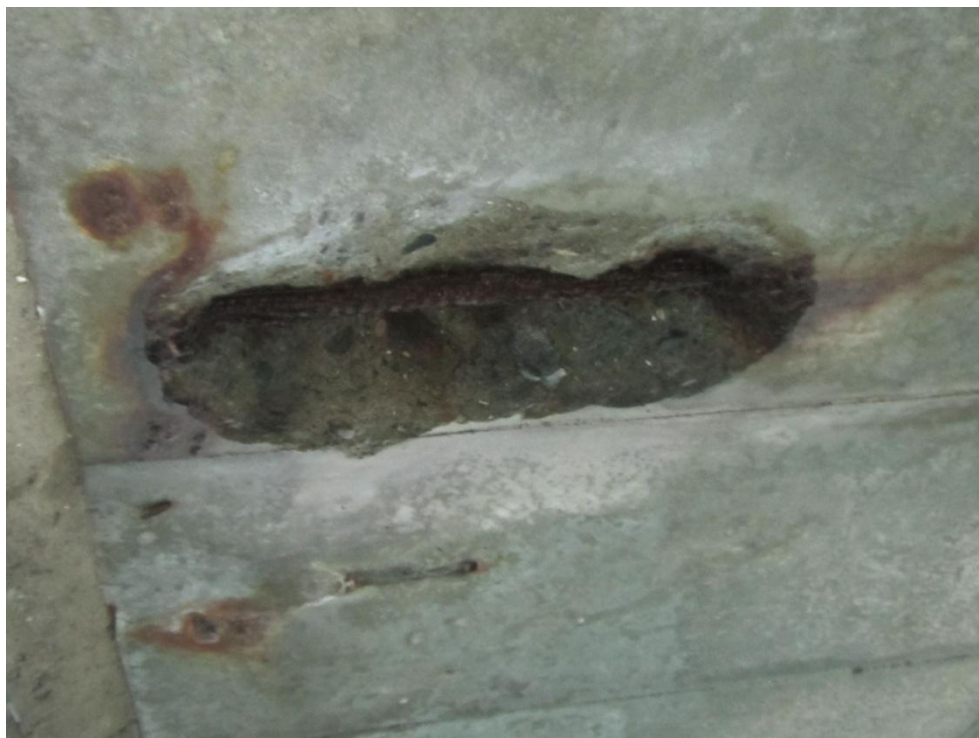
Bilde G.5 Ytre fuge Detalj av skade i uk dekke på Bilde G.4.

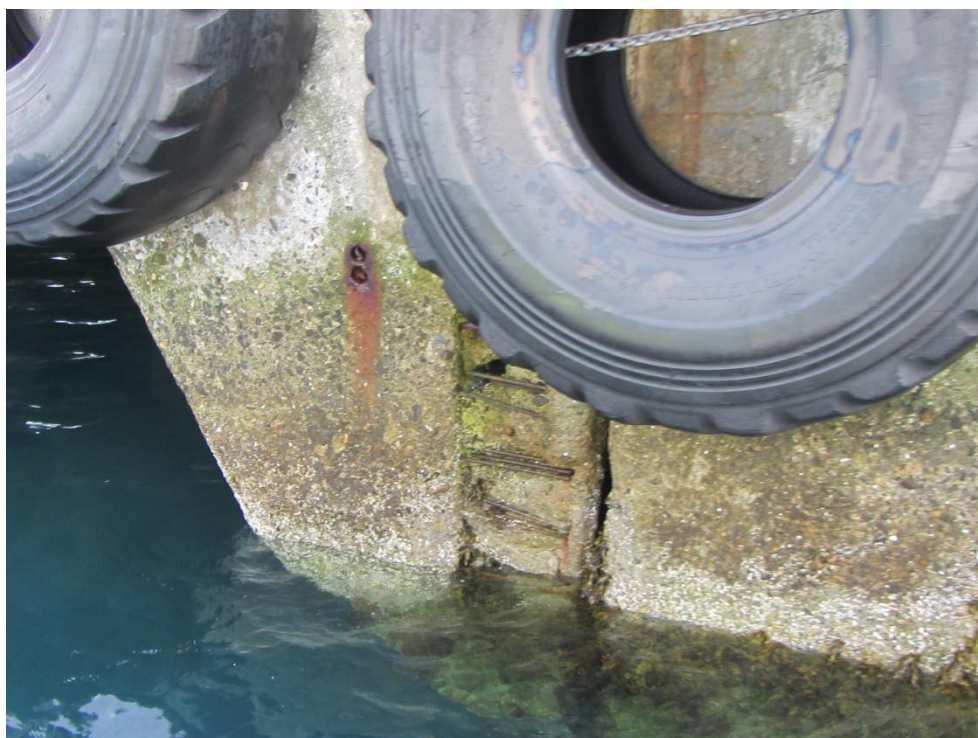
Bilde I.4 Vestre kaiside Skade.

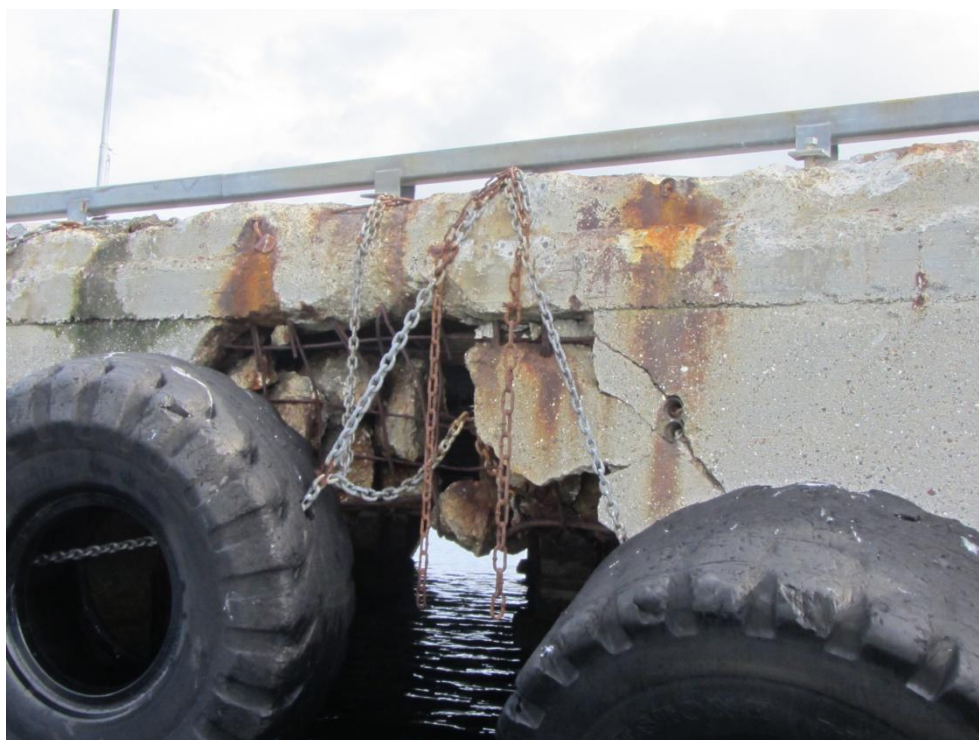
Bilde I.5 Vestre kaiside Skade.

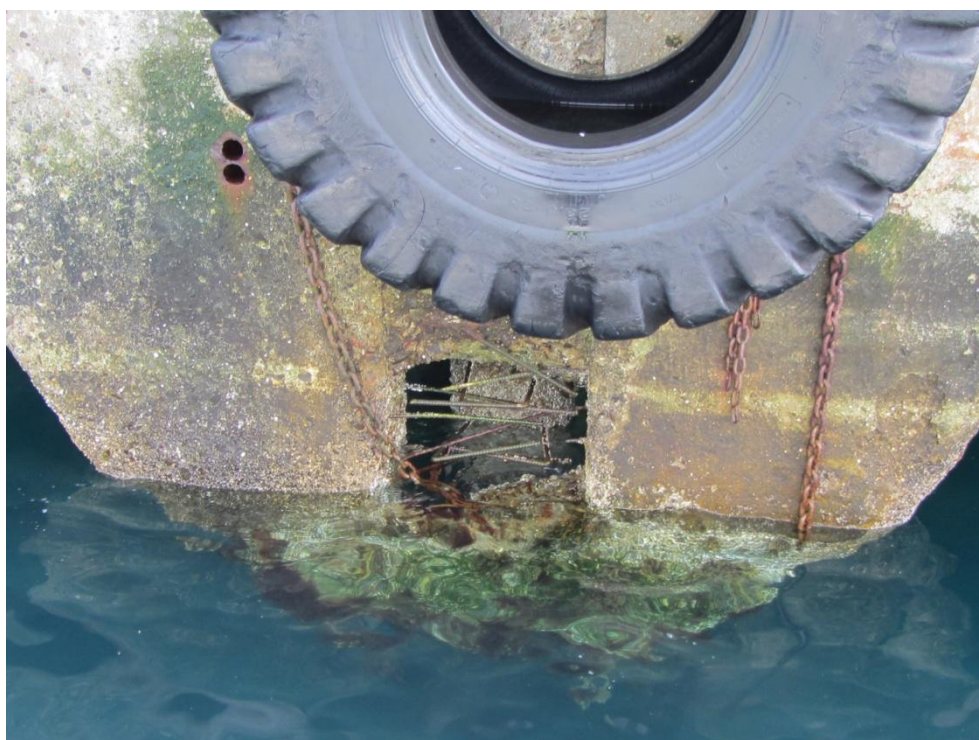
Bilde I.6 Vestre kaiside Skade.

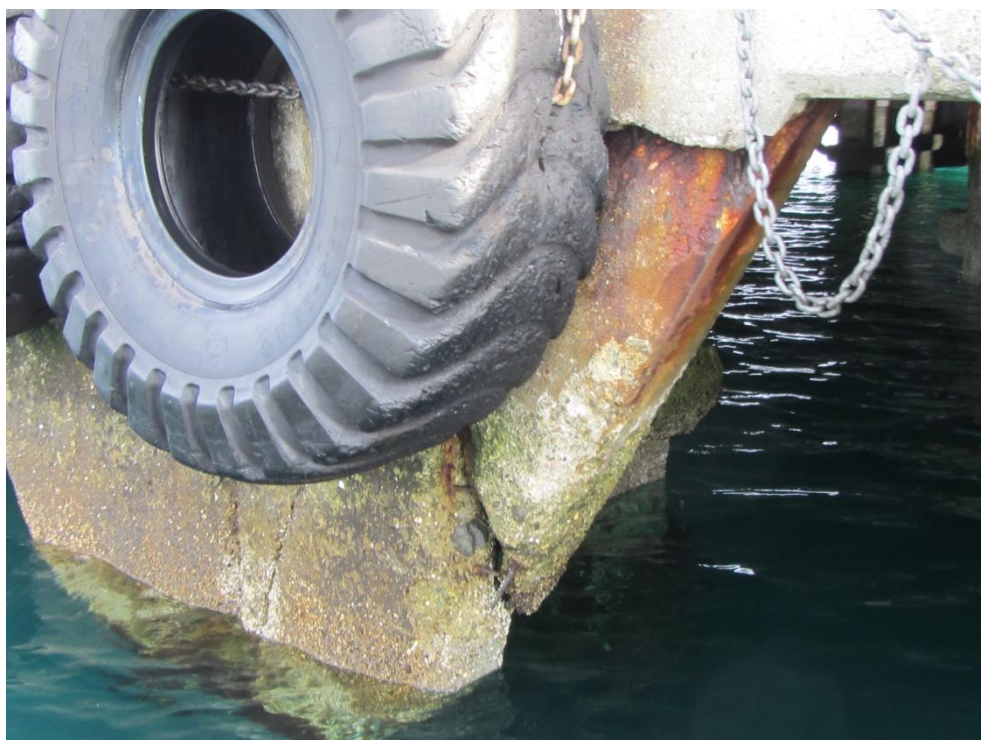
Bilde I.7 Vestre kaiside Skade.

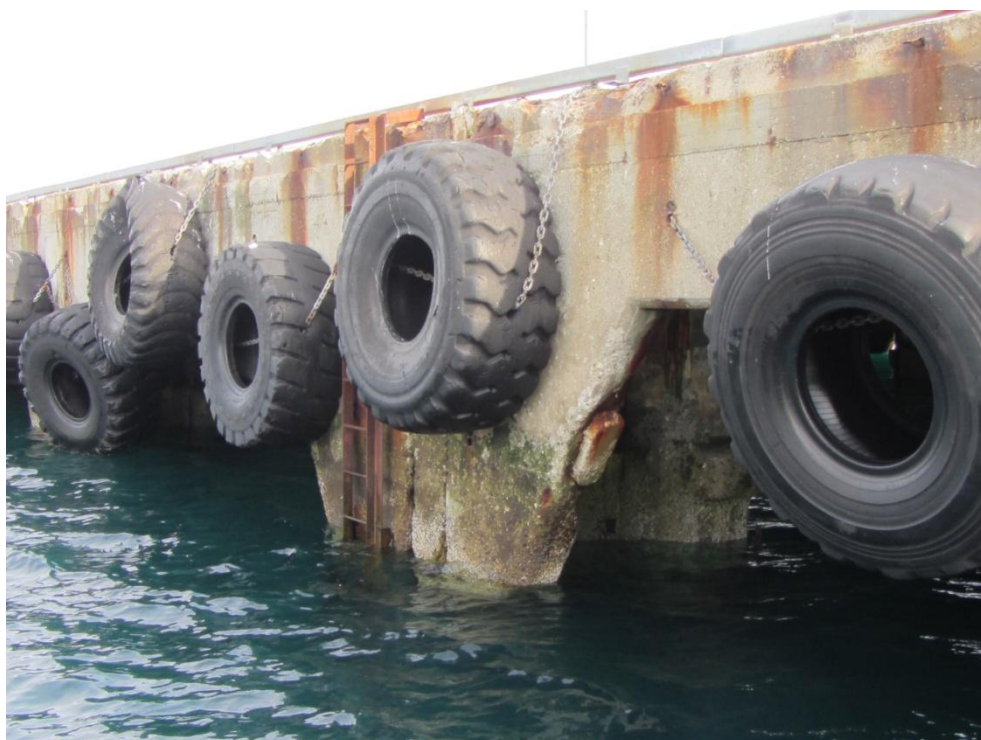
Bilde I.8 Vestre kaiside Skade.

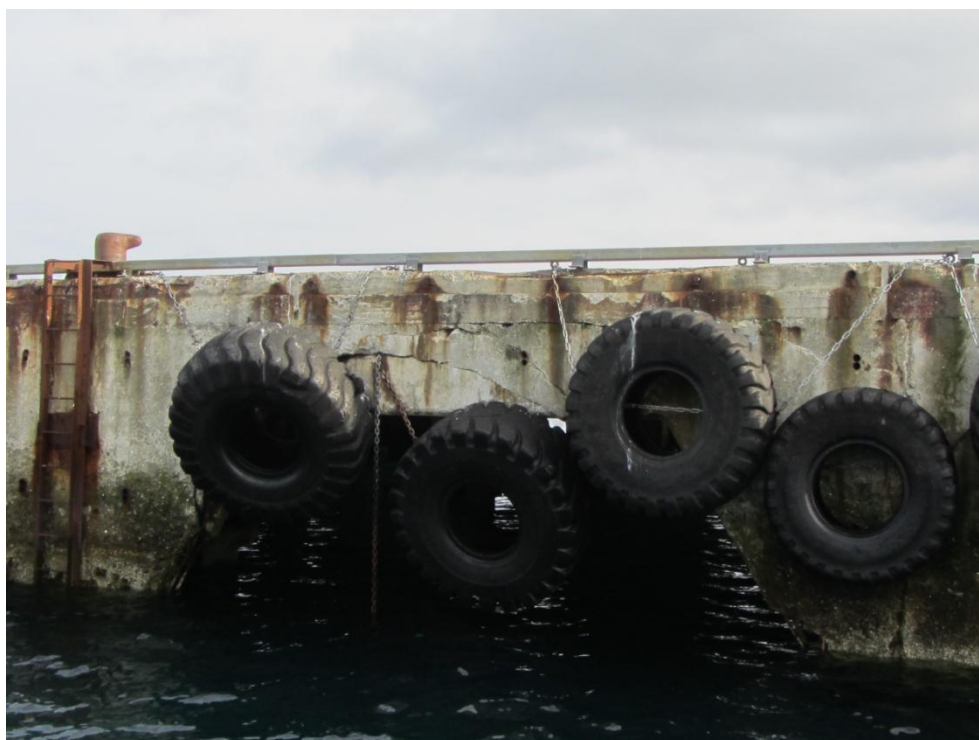
Bilde I.10 Vestre kaiside Skade.

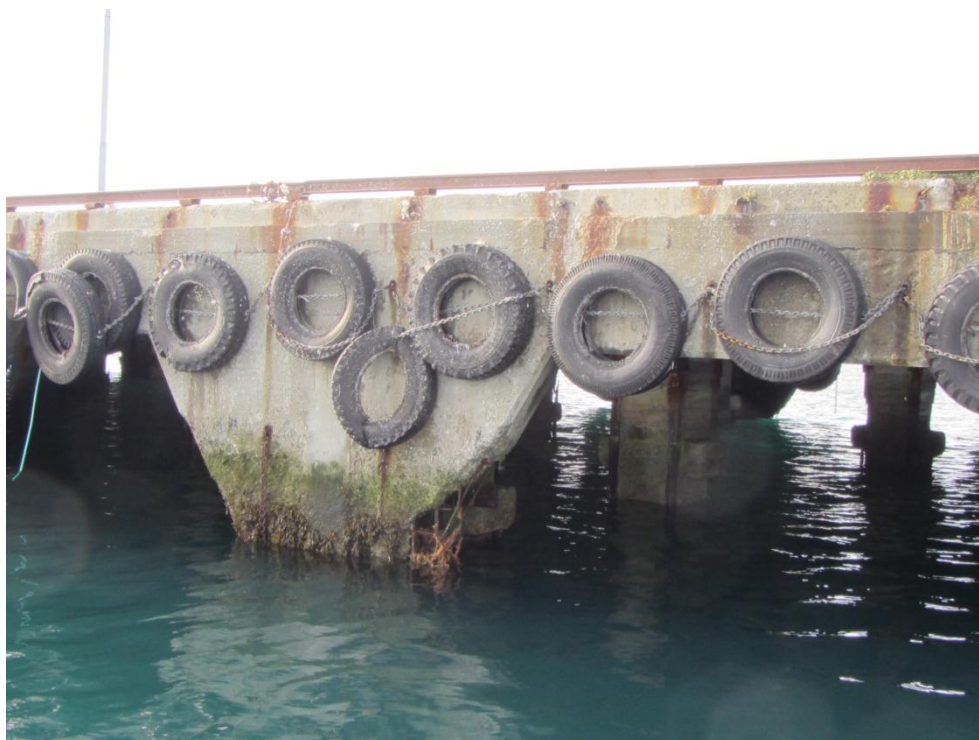
Bilde K.3 Østre kaiside Skade.
