# Berlevåg kommune

## Tilstandsvurdering av Dampskipskaia

Dampskipskaia, Berlevåg

| Rapport nr.:<br>02 | Oppdrag nr.:<br>477141 | Dato:<br>29.10.2012 |

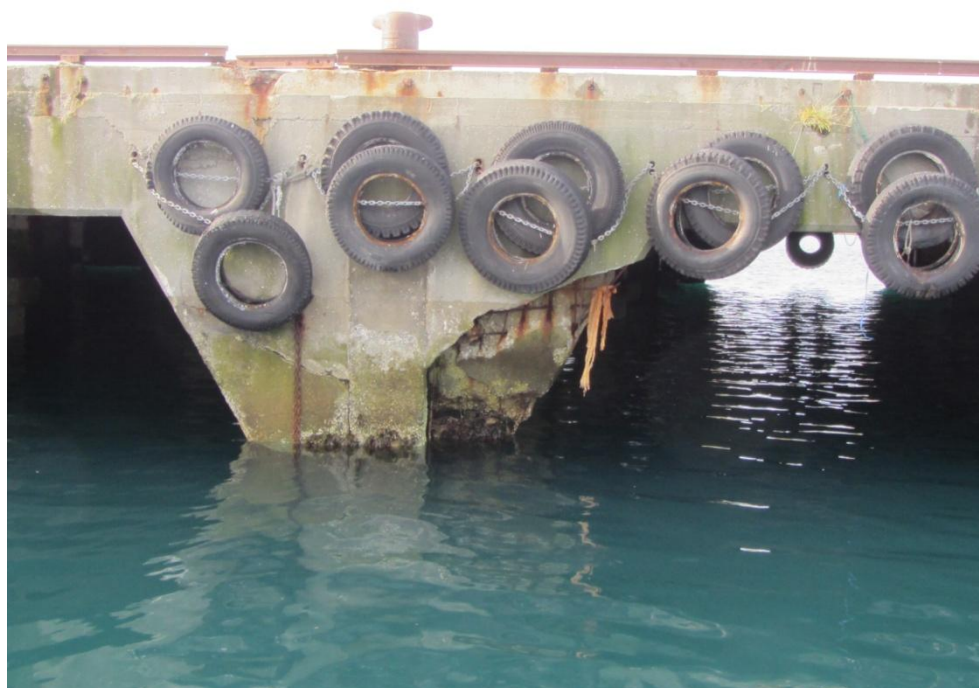
Bilde K.4 Østre kaiside Skade.

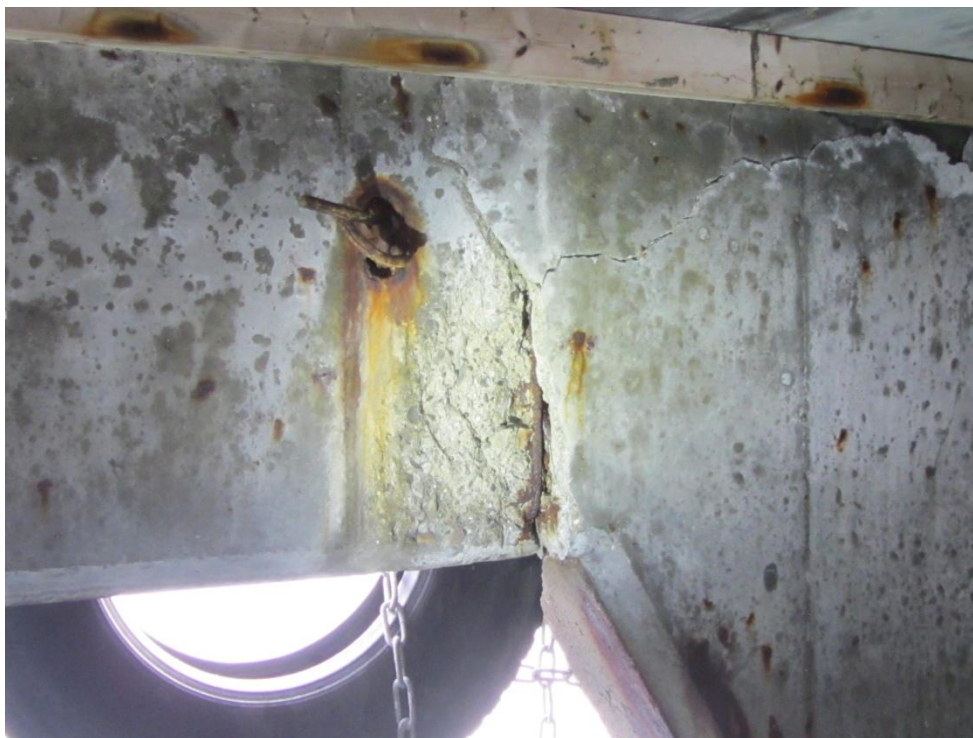
Bilde K.5 Østre kaiside Skade innvendig.

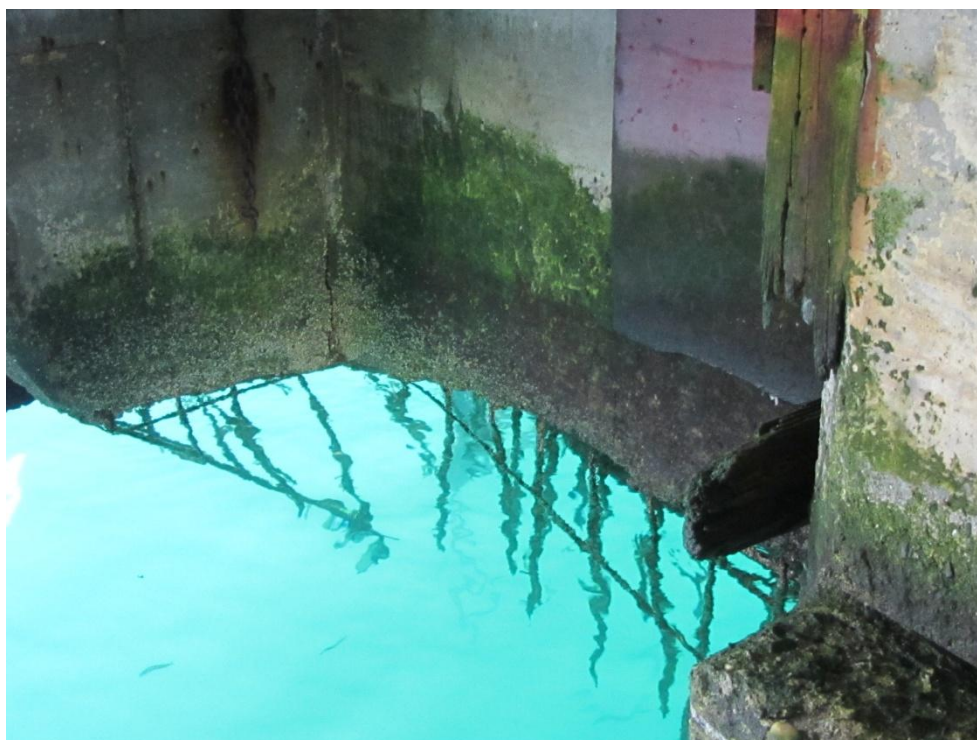
Bilde K.6 Østre kaiside Utvasking av betong.
