Berlevåg kommune

Snøskuterløyper i Berlevåg – sikkerhet og støyvurderinger av snøskuterløyper

2021

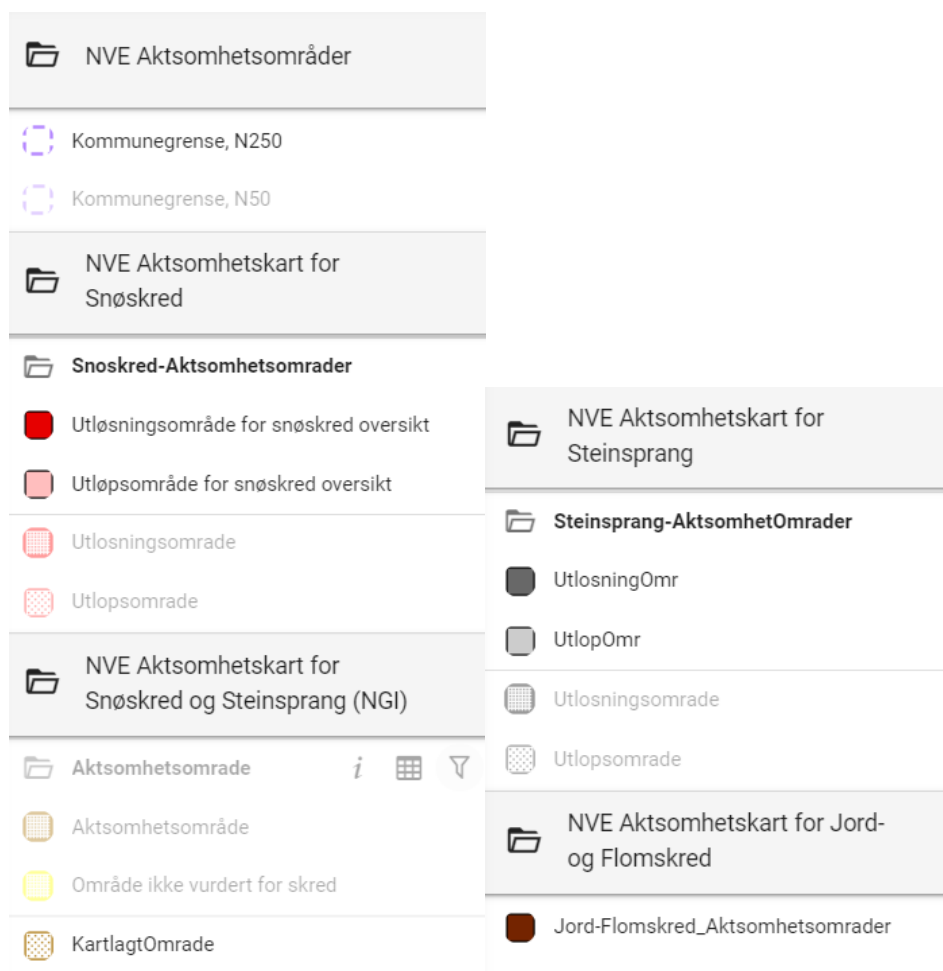
Figur 3: Fargekoder for aktsomhetskart.

«Utløsningsområder» for snøskred, de områder som er brattere enn 30 grader, vises i rødt og rosa, aktsomhetsområder for steinsprang vises i grått og aktsomhetskart for jord- og flomskred vises i brunt (Figur 3). Kartlagte aktsomhetskart for snøskred og steinsprangområder vises i fylt oransjebrun farge med punkter.

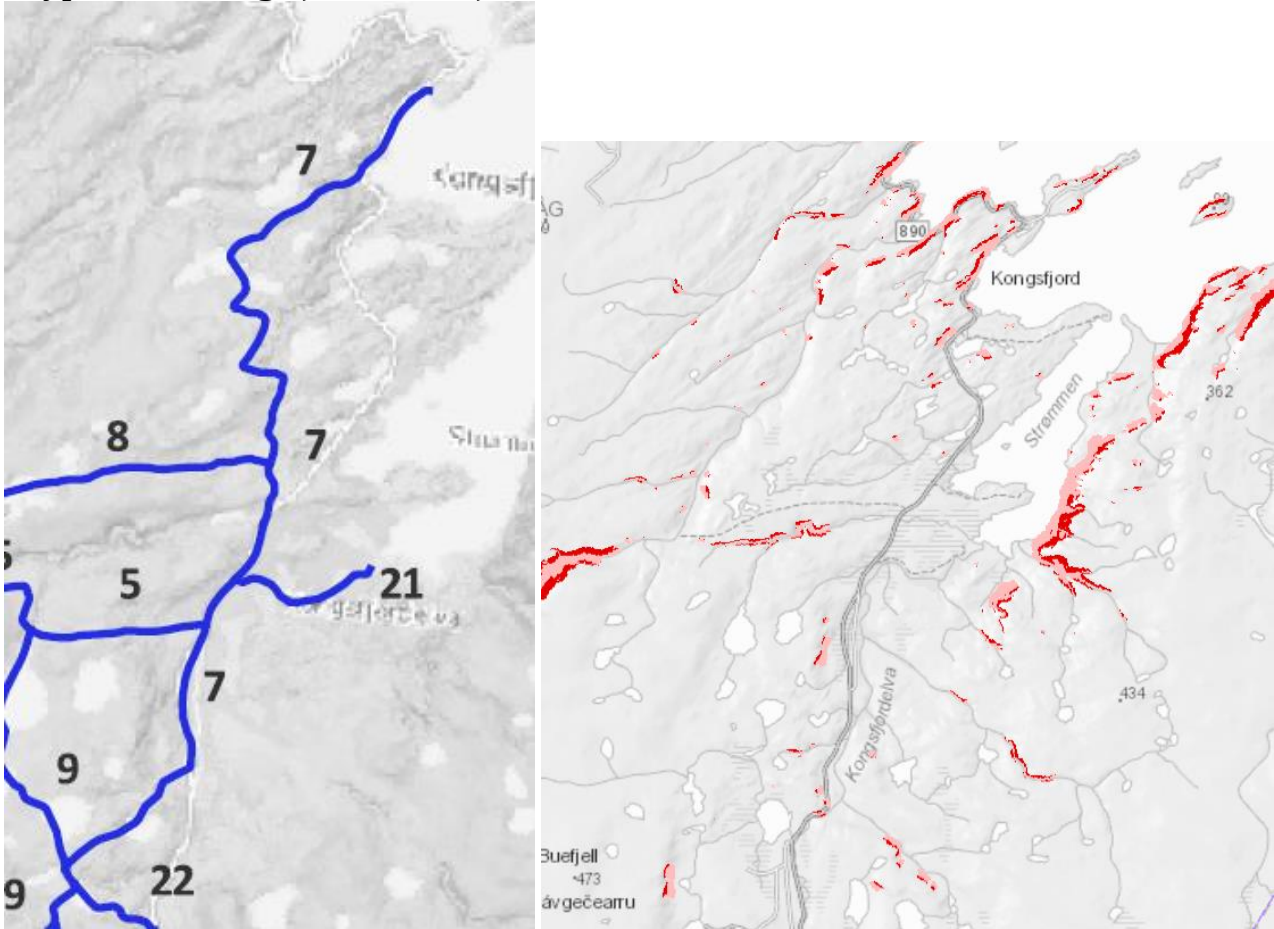
Figur 12: Kart over løype 7 og aktsomhetssone med utløsningsområde for snøskred (i rødt).

Kongsfjordområdet har liten fare for snøskred, men snø- og jordskred *kan* forekomme i den første strekningen langs fv. 890 nærmest Kongsfjord. I tillegg til kartet ovenfor er erfaringsbasert informasjon benyttet i denne vurderingen.

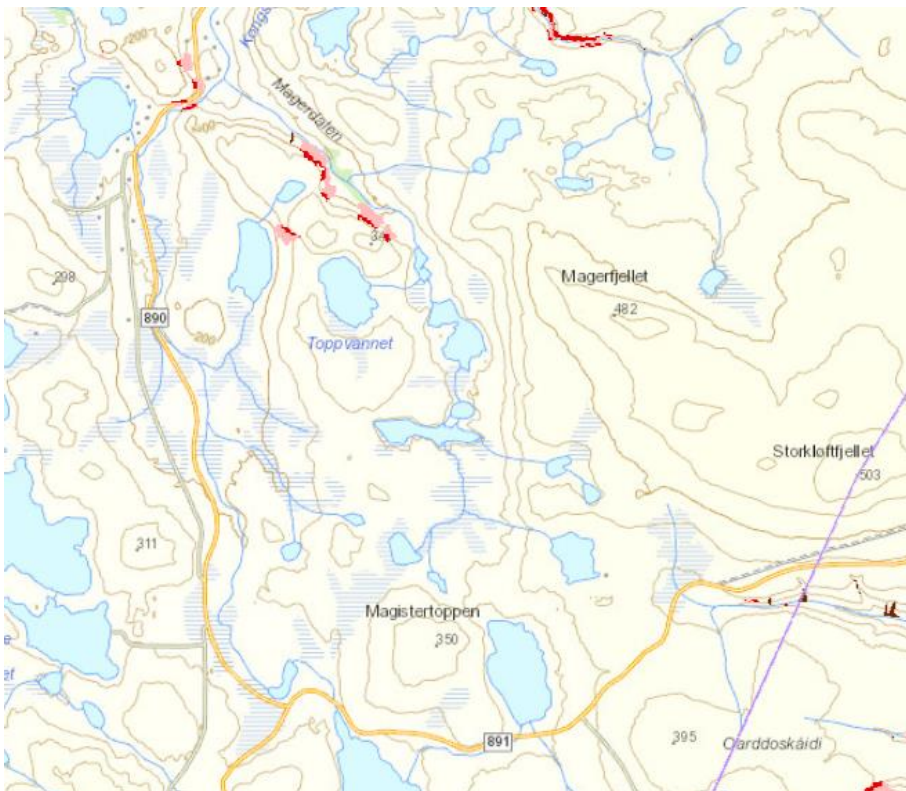
Figur 15: Kart over løype 10 og aktsomhetssone med utløsningsområde for snøskred (i rødt).

Løype 10 går gjennom et terreng som er lite eller ikke utsatt for snøskredfare, noe kartet ovenfor viser. I tillegg er erfaringsbasert kunnskap benyttet i denne vurderingen. Snøforholdene er jevnt over gode.

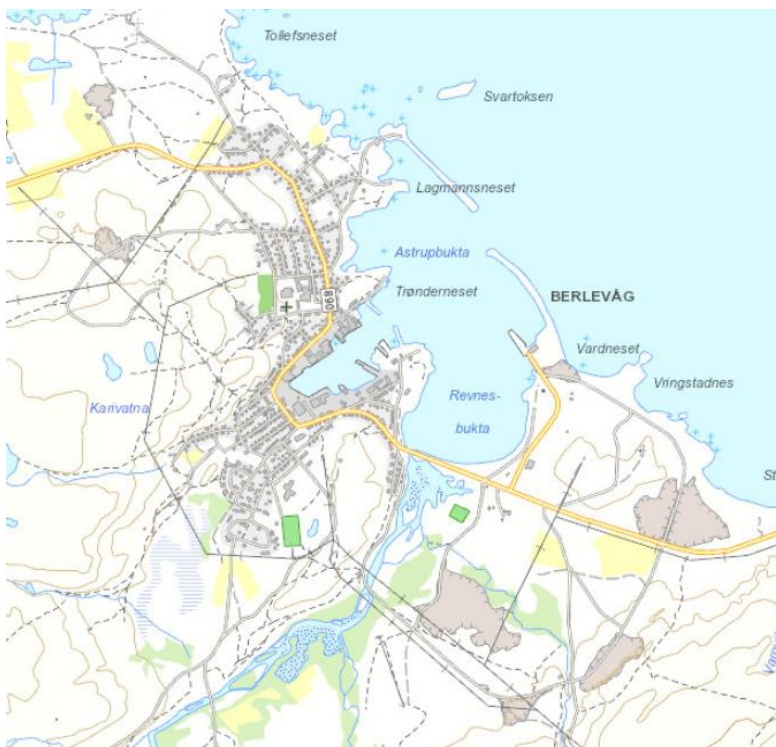
Figur 17: Kart over løype 12 og aktsomhetszone med utløsningsområde for snøskred (i rødt). Det er ingen aktsomhetssoner i Berlevågs umiddelbare nærhet.

Berlevåg tettsted har liten eller ingen fare for snøskred, noe som kan ses av aktsomhetskartet i Figur 17. Erfaringsbasert informasjon er benyttet i denne vurderingen.

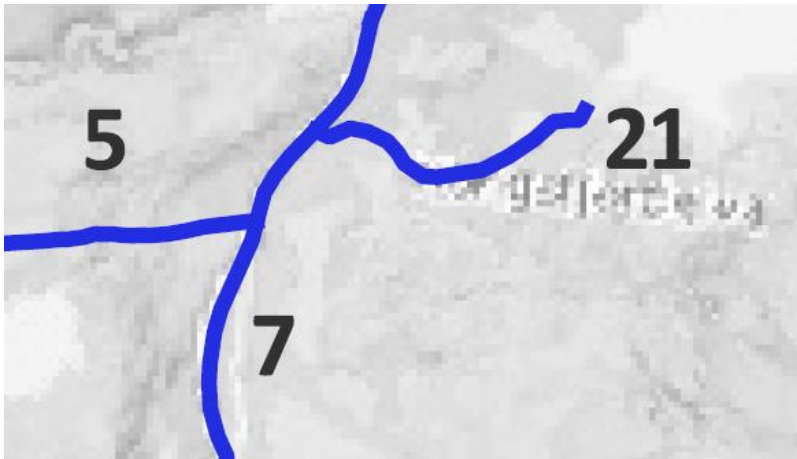
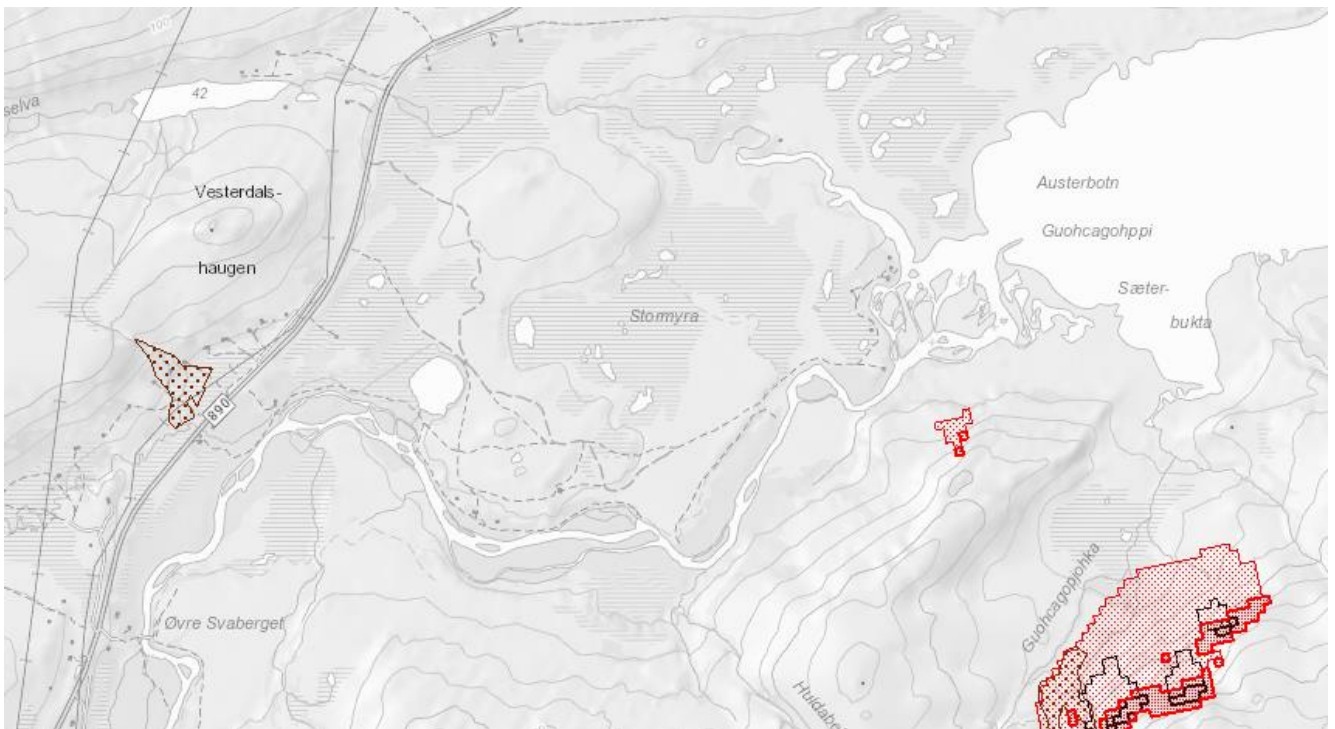
Figur 23: Kart over løype 21 og aktsomhetszone med utløsningsområde for snøskred (i rødt).

Området har liten fare for snøskred, noe som kan ses av aktsomhetskartet ovenfor. Røde aktsomhetssoner ligger derimot lenger øst for Austerbotn ved Sæterbukta, men dette er langt utenfor løypetraseen. Erfaringsbasert informasjon er benyttet i denne vurderingen.
