# Berlevåg kommune

## Tilstandsvurdering av Dampskipskaia

Dampskipskaia, Berlevåg

| Rapport nr.:<br>02 | Oppdrag nr.:<br>477141 | Dato:<br>29.10.2012 |

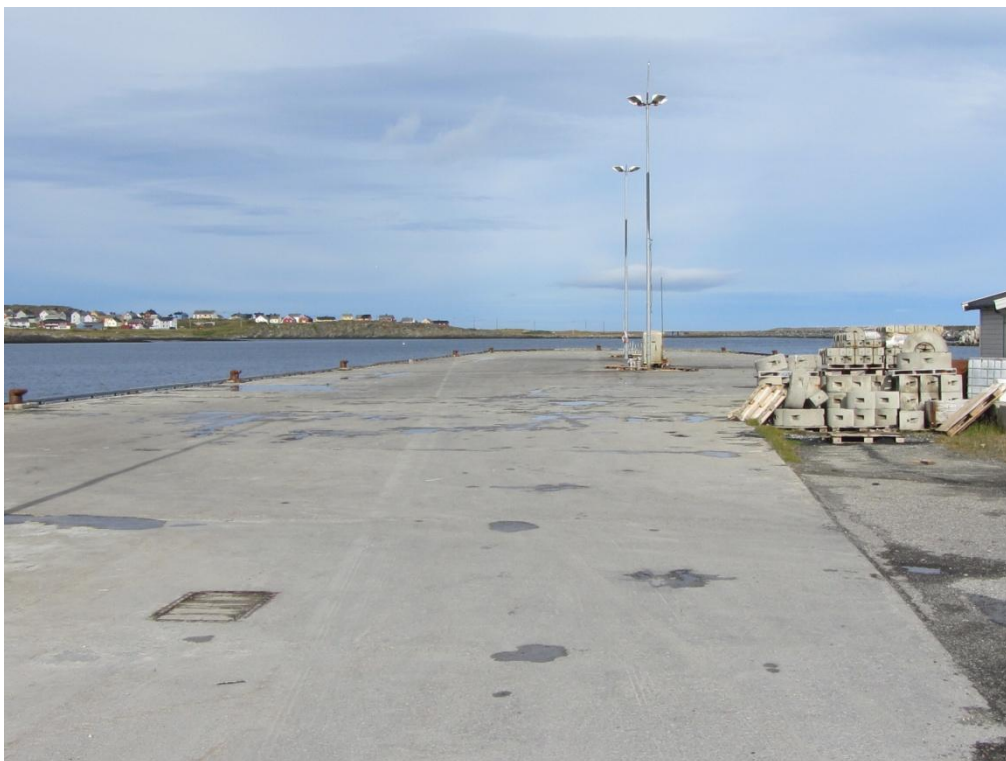
Bilde B.1 Oversiden av kaidekket.

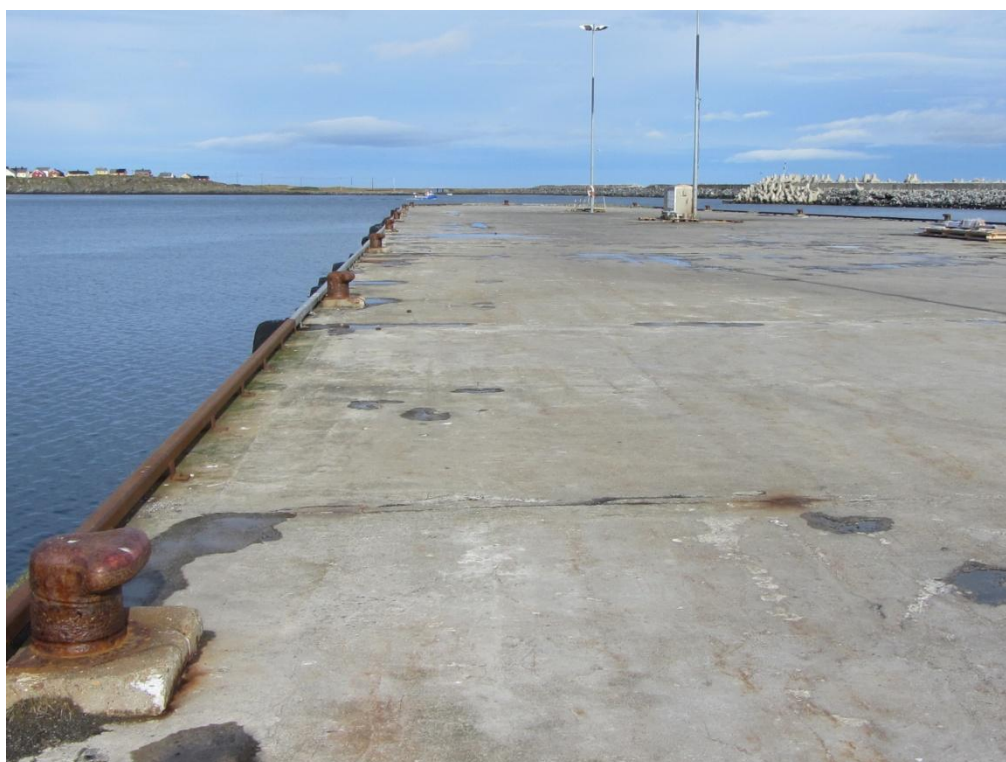
Bilde B.1 Oversiden av kaidekket, vestre del.

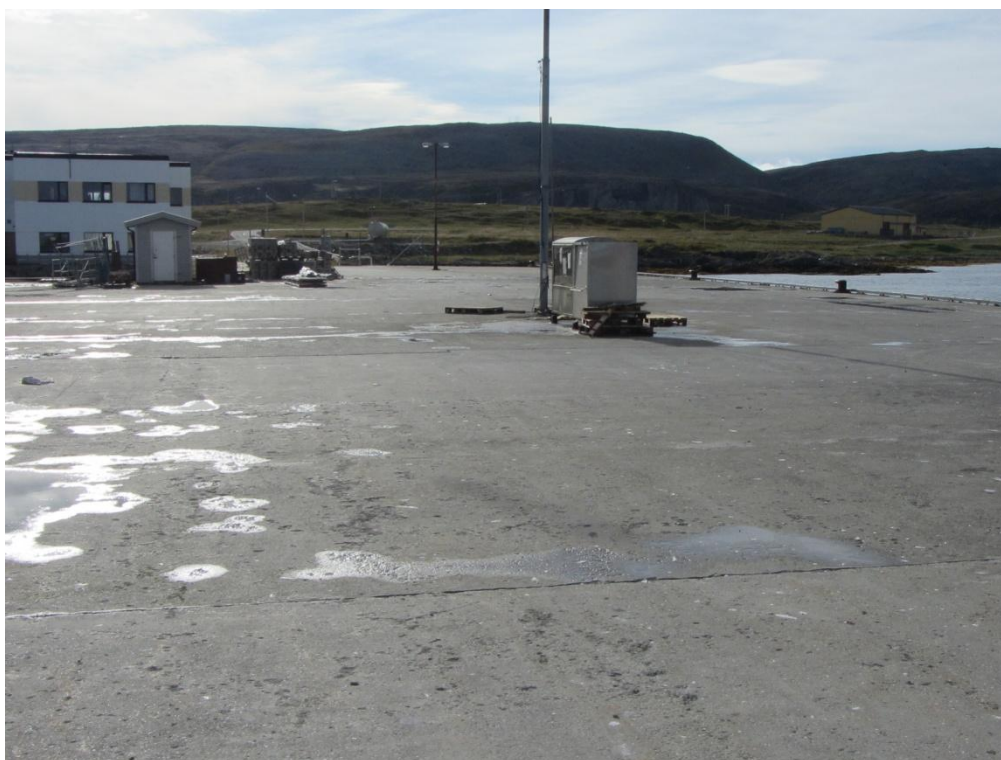
Bilde B.3 Oversiden av kaidekket, indre del.

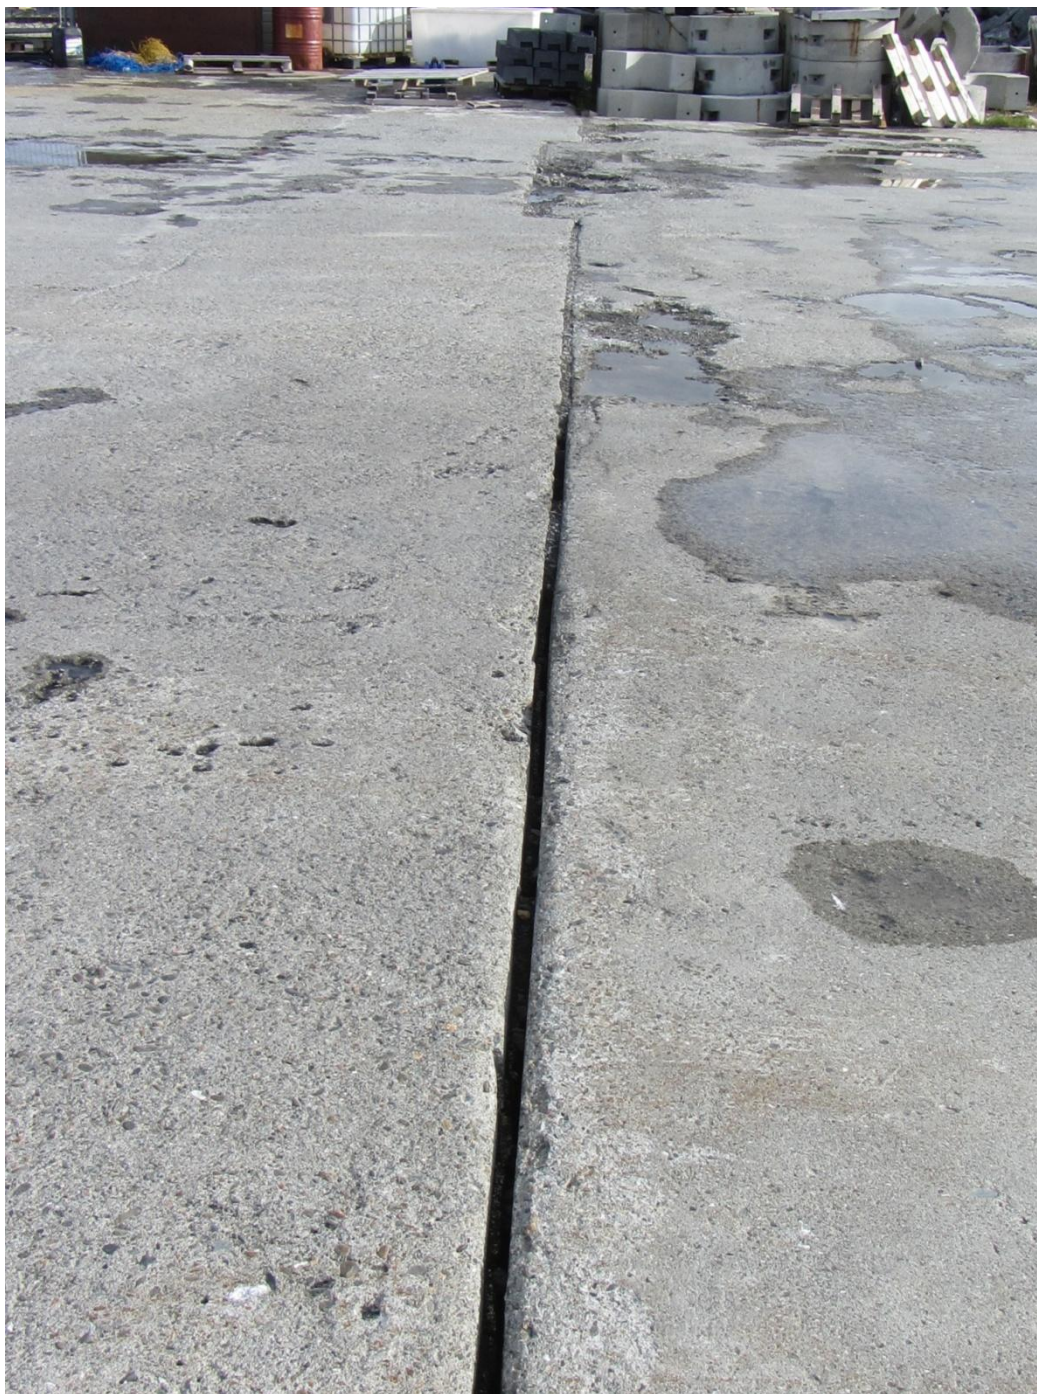
Bilde B.5 Detalj av fuge mellom seksjon B og seksjon C (indre fuge)

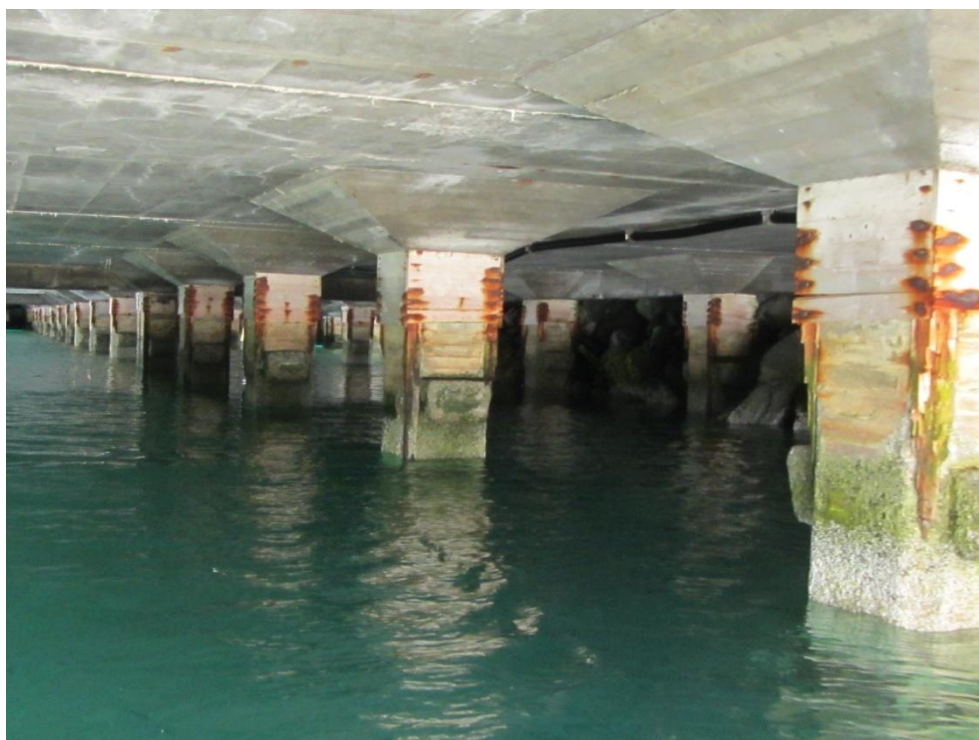
Bilde C.7 Seksjon C. Oversikt mellom pilarer i akse C

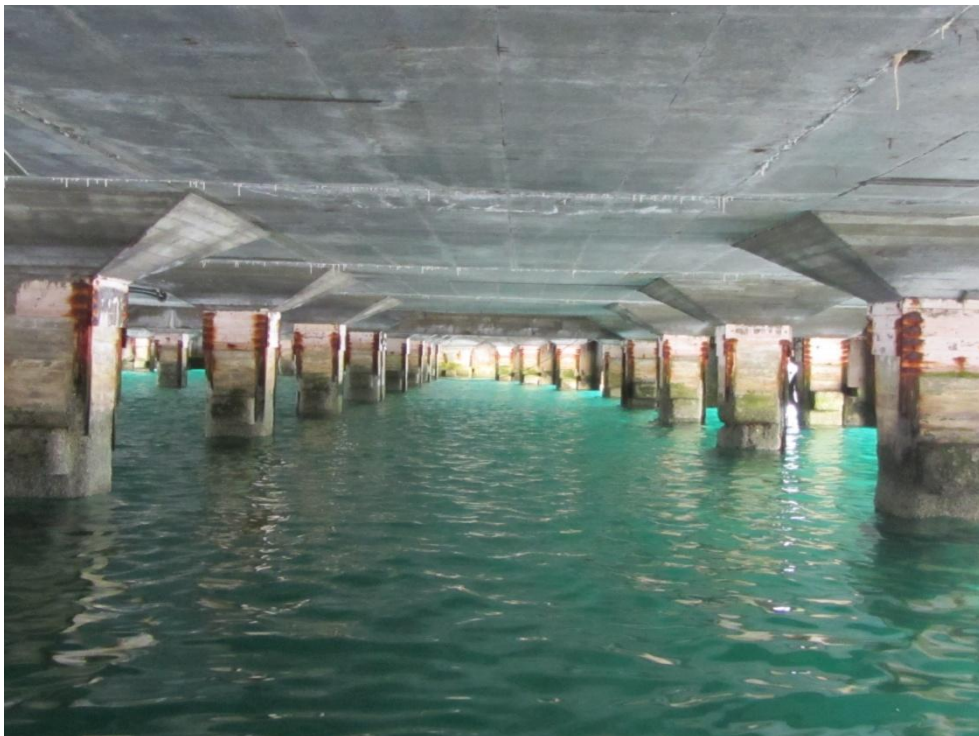
Bilde D.6 Seksjon B Oversikt mellom pilarrekke D og H.

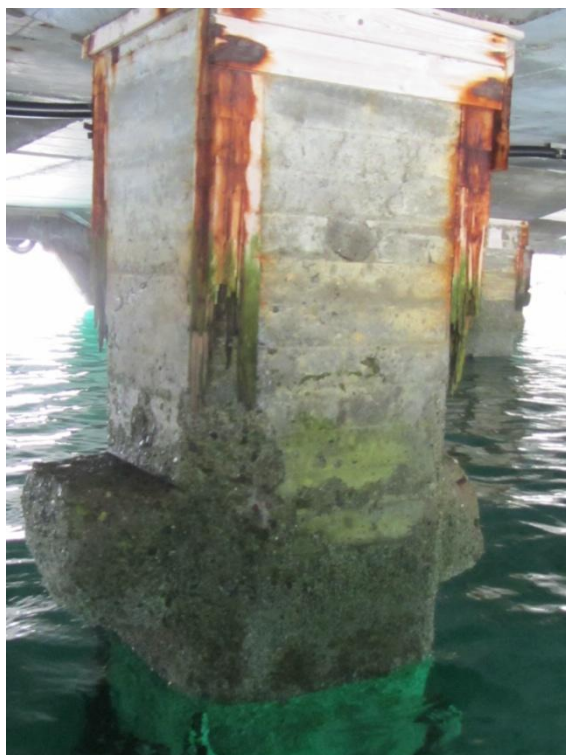
Bilde D.14 Seksjon B Pilar hvor forskaling har falt av.

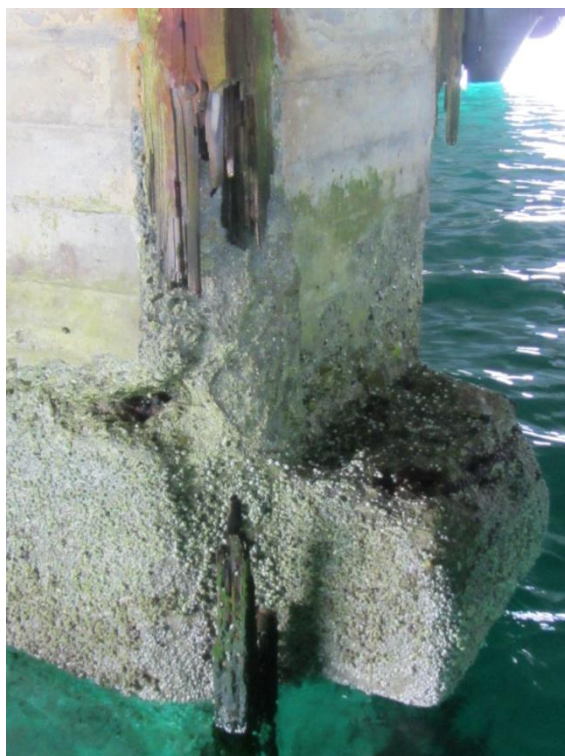
Bilde D.15 Seksjon B Detalj av konsoll.

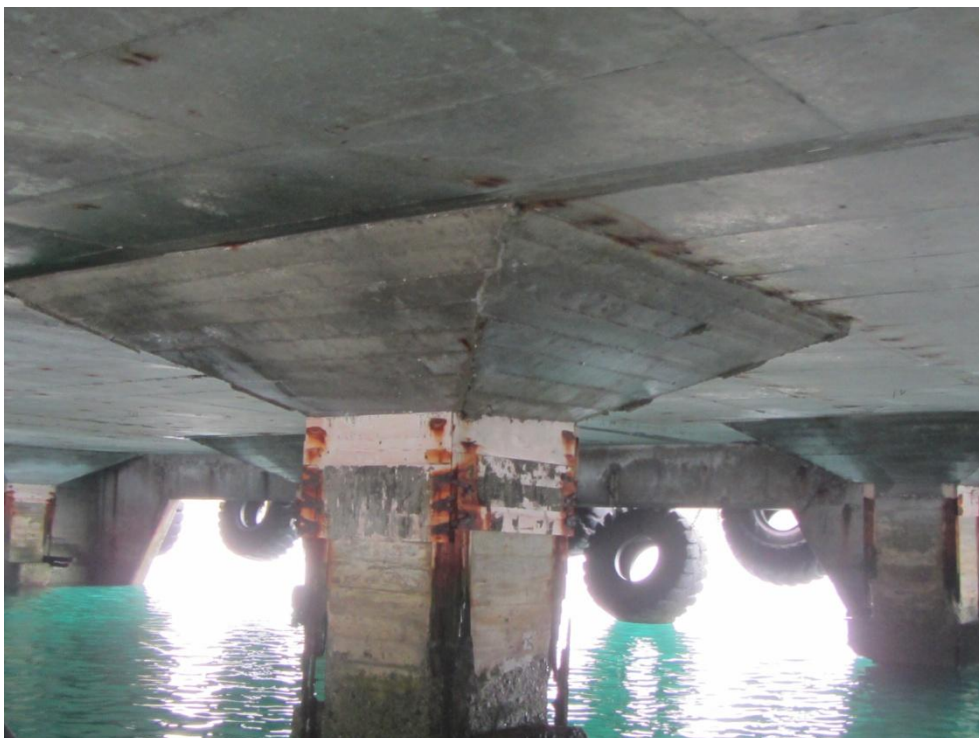
Bilde E.10 Seksjon A Pilar i akse D.

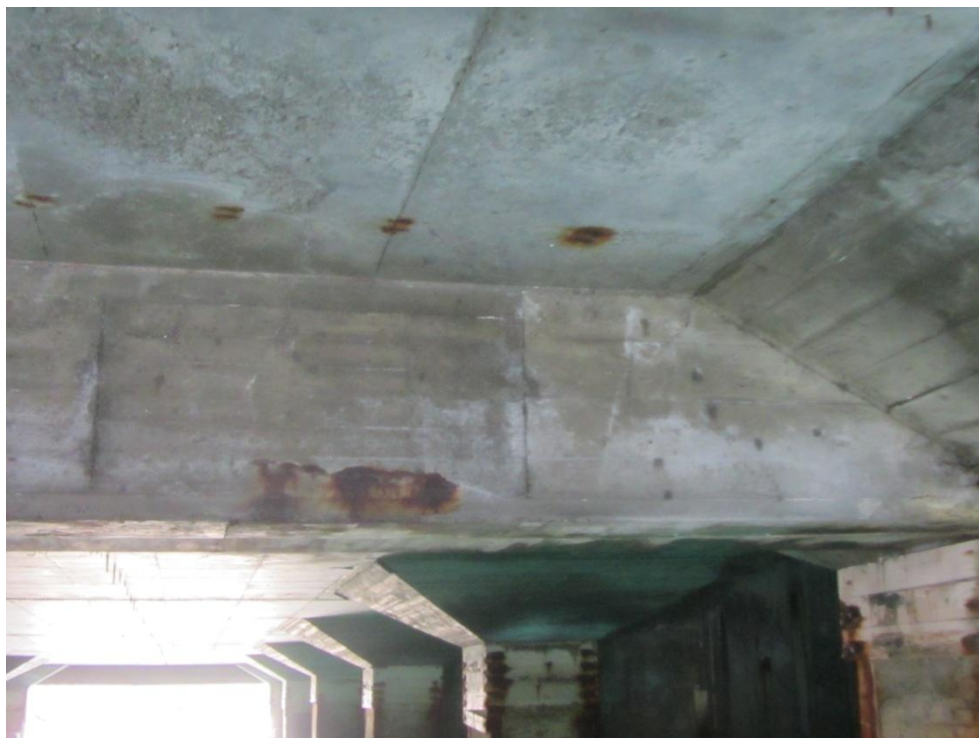
Bilde F.1 Indre fuge Bjelke mellom akse A og akse C.

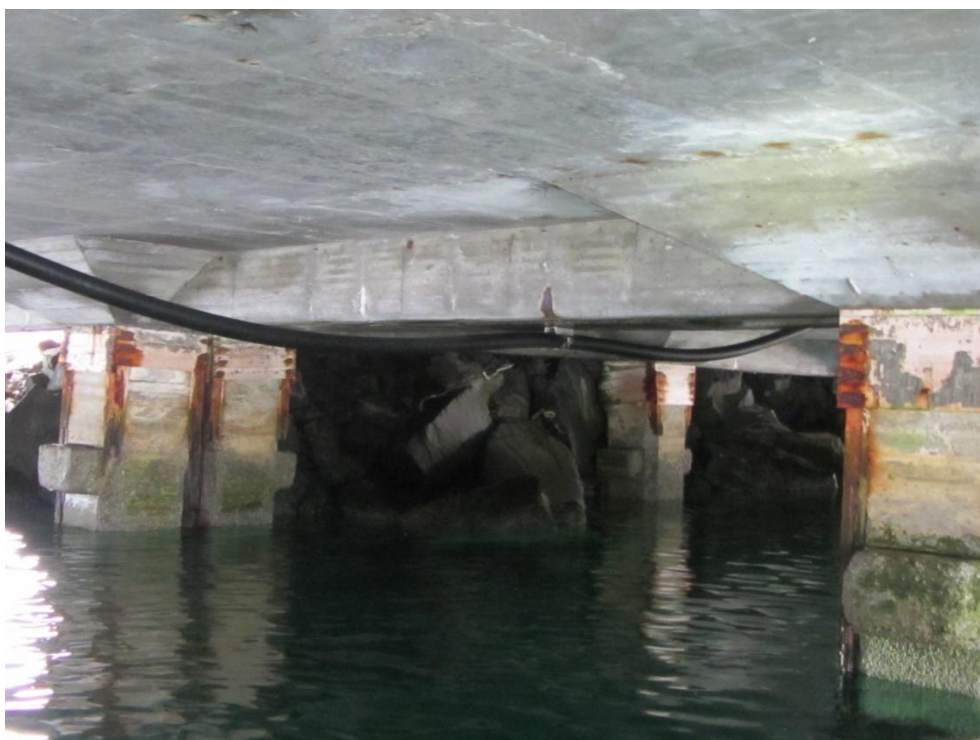
Bilde F.3 Indre fuge Bjelke mellom akse C og akse D.

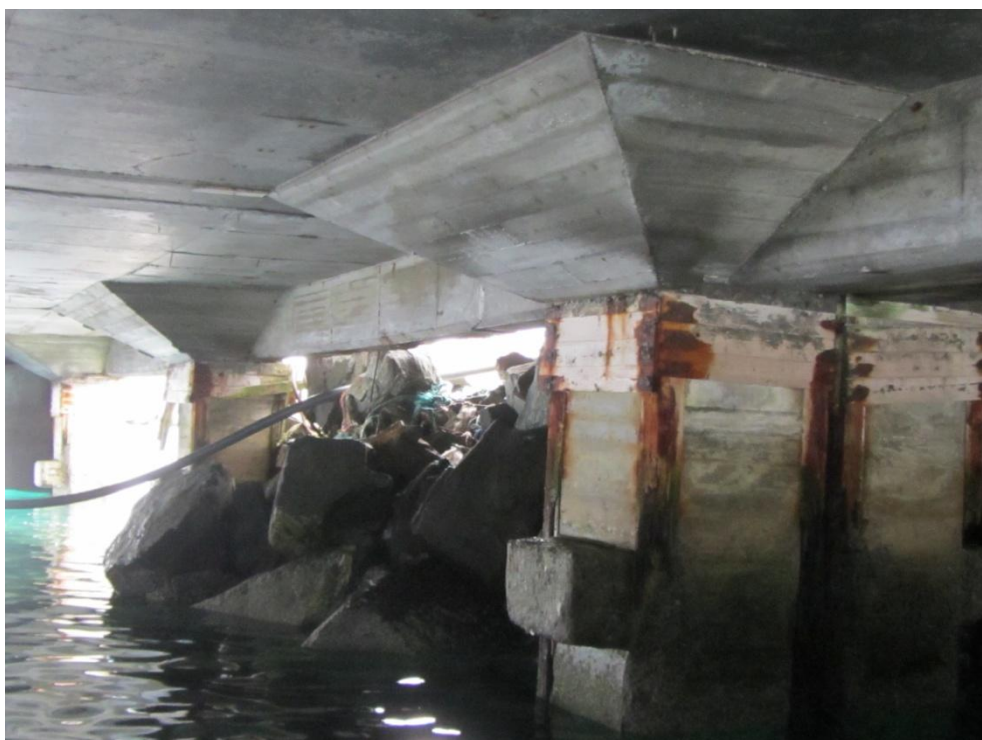
Bilde F.5 Indre fuge Bjelke mellom akse D og akse H.

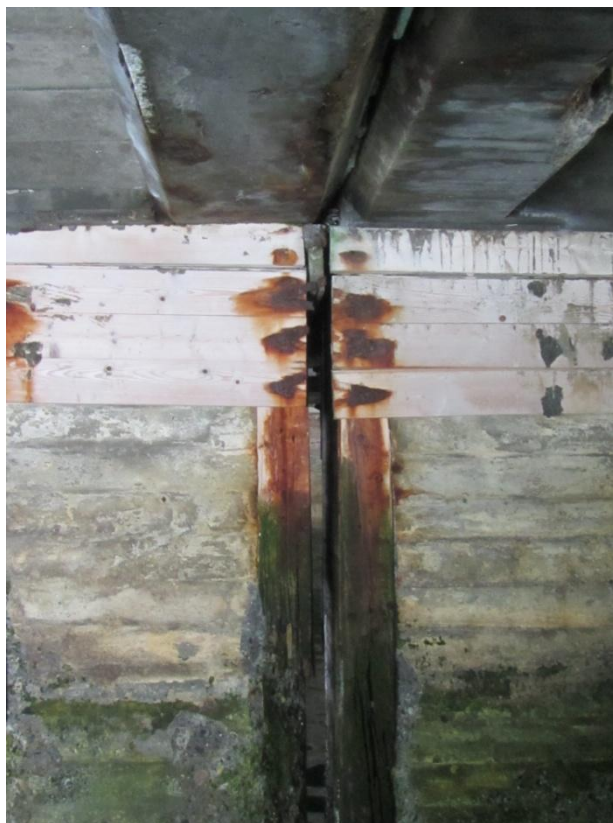
Bilde F.7 Indre fuge Pilar.

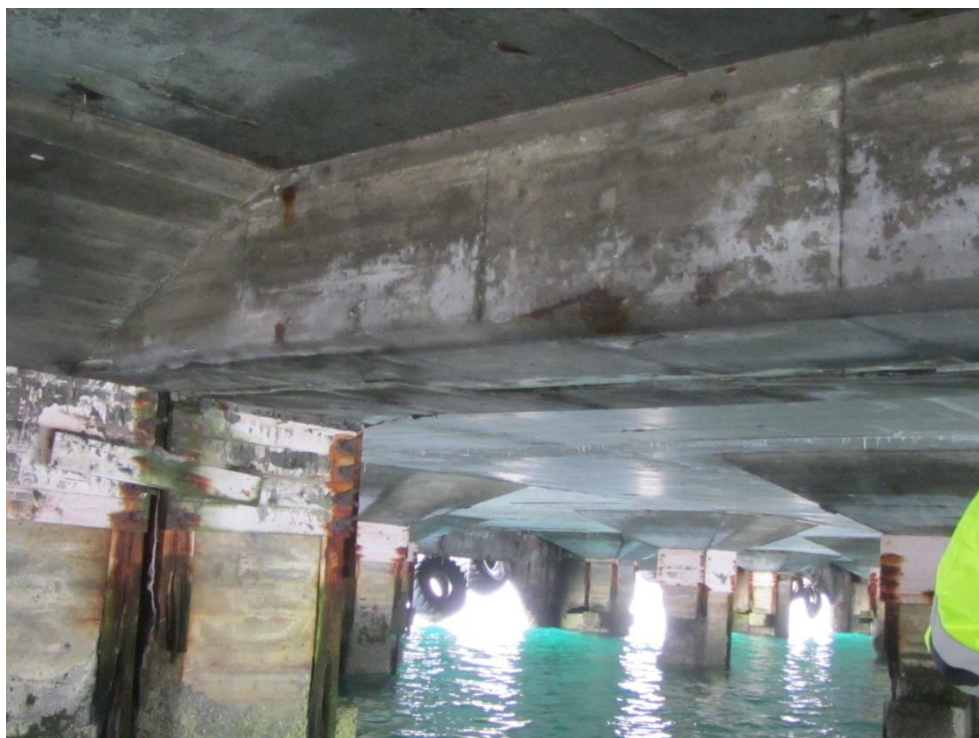
Bilde G.2 Ytre fuge Detalj av bjelke på Bilde G.1.

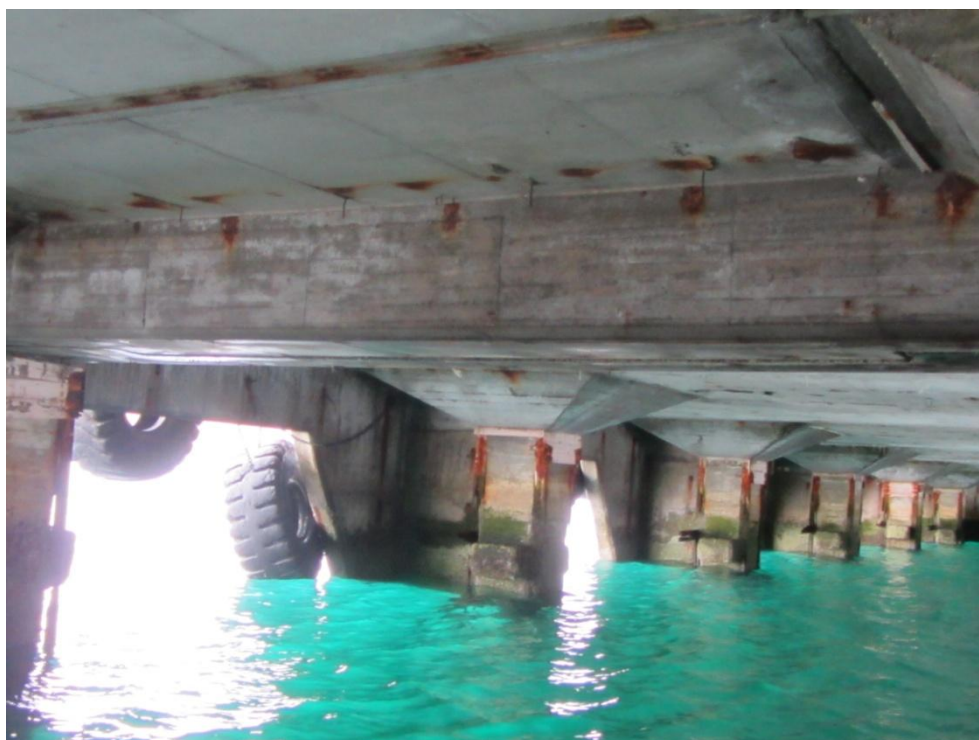
Bilde G.3 Ytre fuge Felt mellom akse D og akse H.

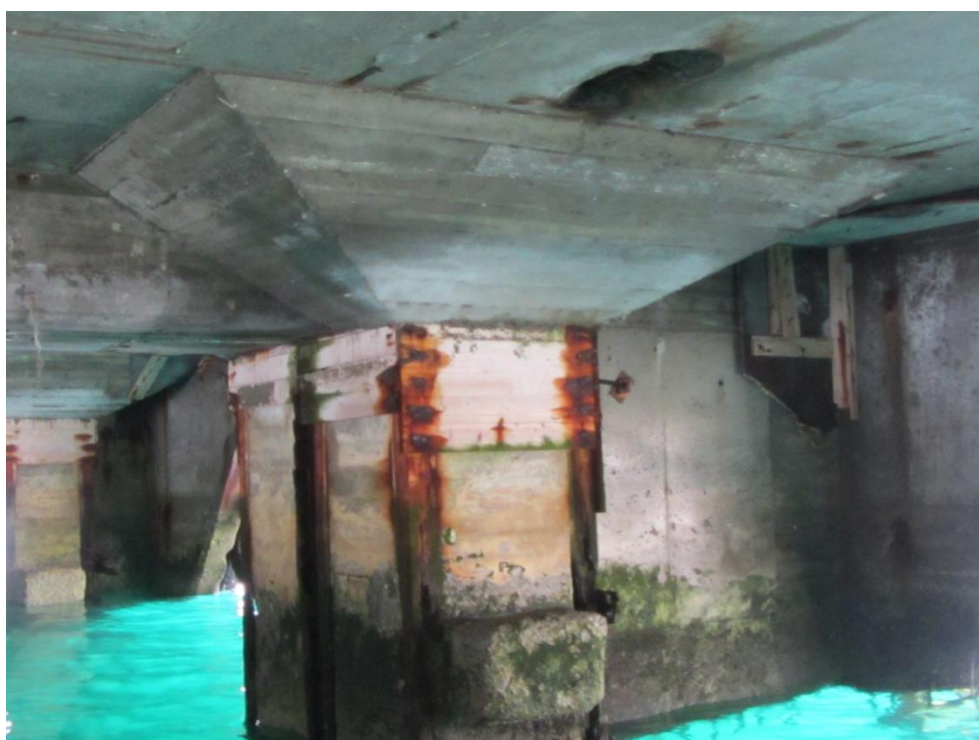
Bilde G.4 Ytre fuge Bjelke ved pilar H8/9.

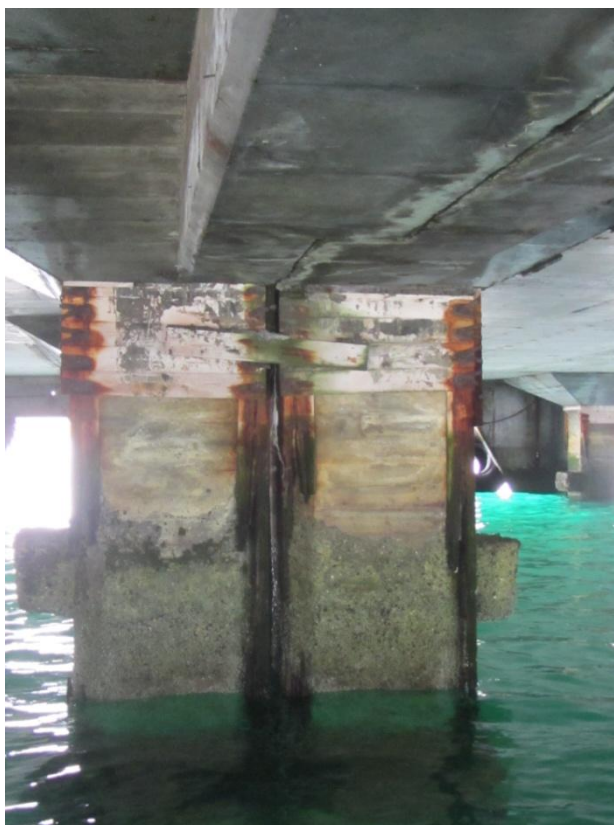
Bilde G.6 Ytre fuge Pilar i akse D8/9.

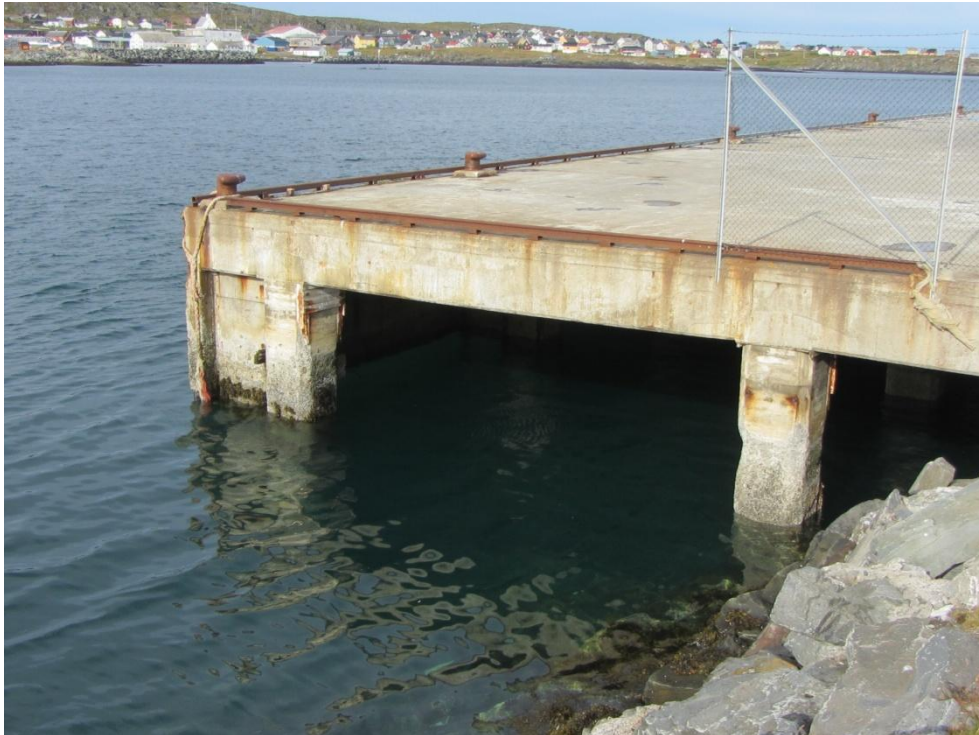
Bilde H.1 Kantbjelke ved avslutning av Seksjon C mot sør.

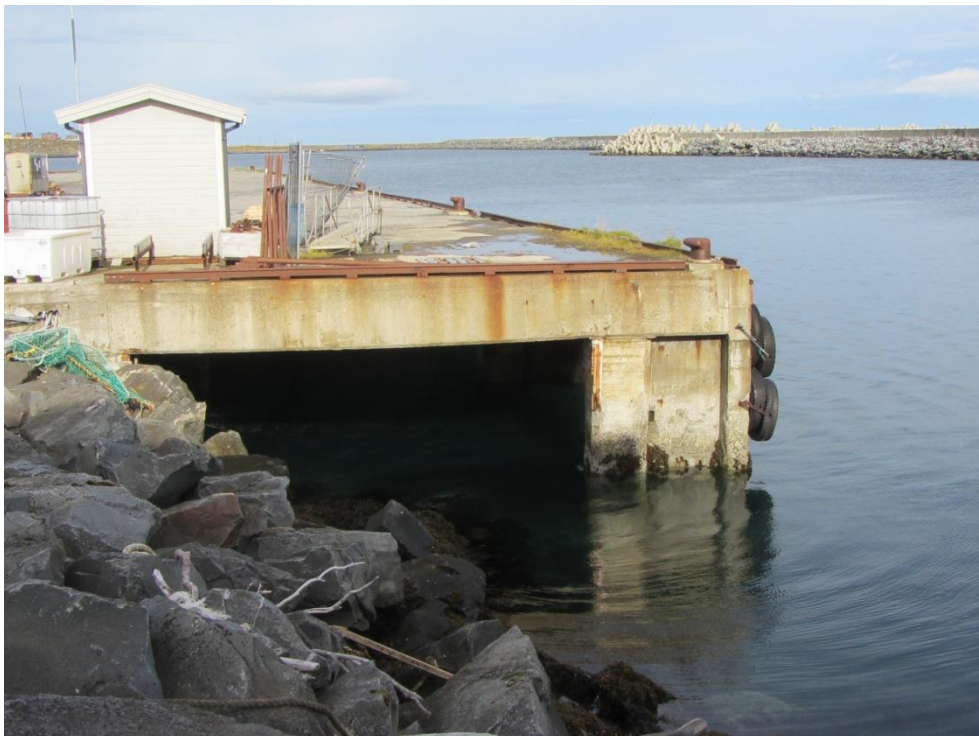
Bilde H.2 Kantbjelke ved avslutning av Seksjon B mot sør.

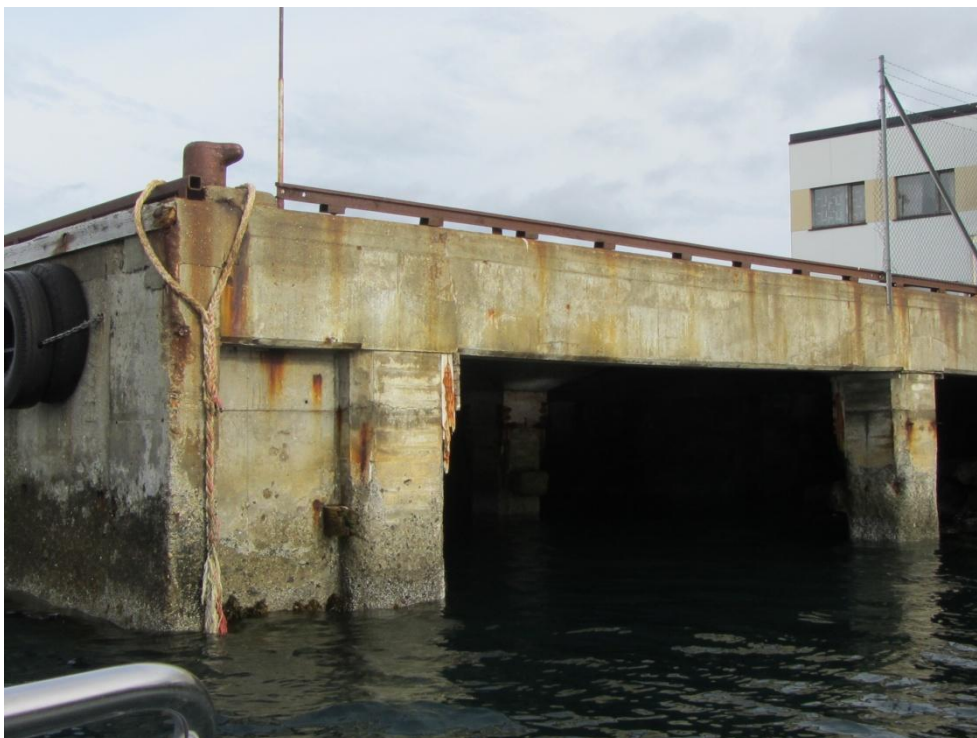
Bilde I.1 Søndre ende av Seksjon C.

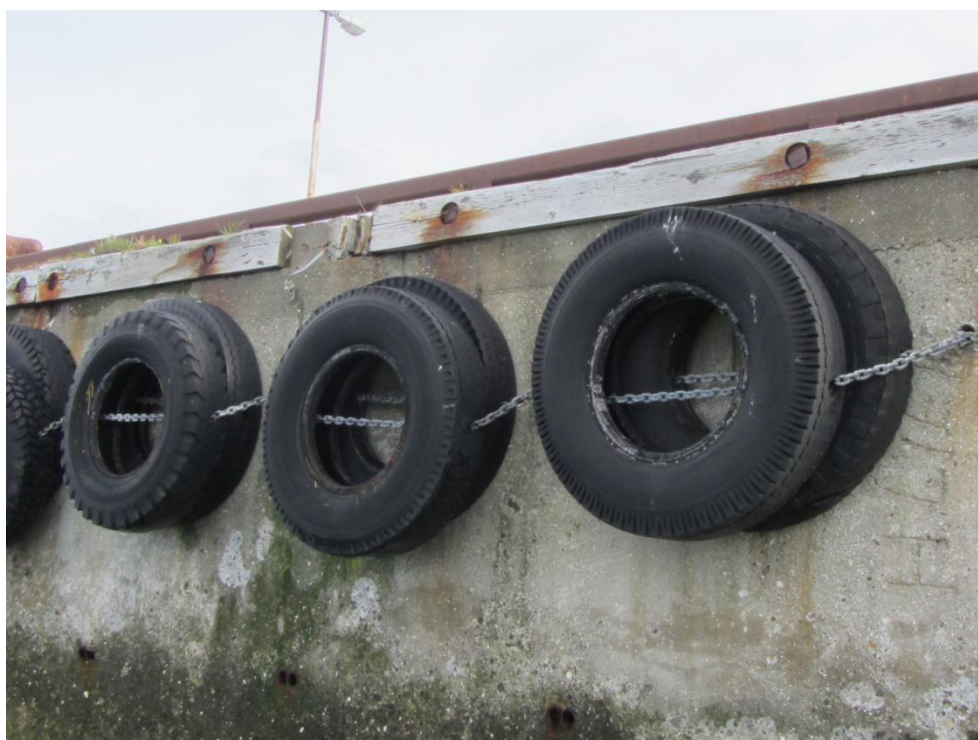
Bilde I.2 Seksjon C Kontinuerlig betongskjørt.

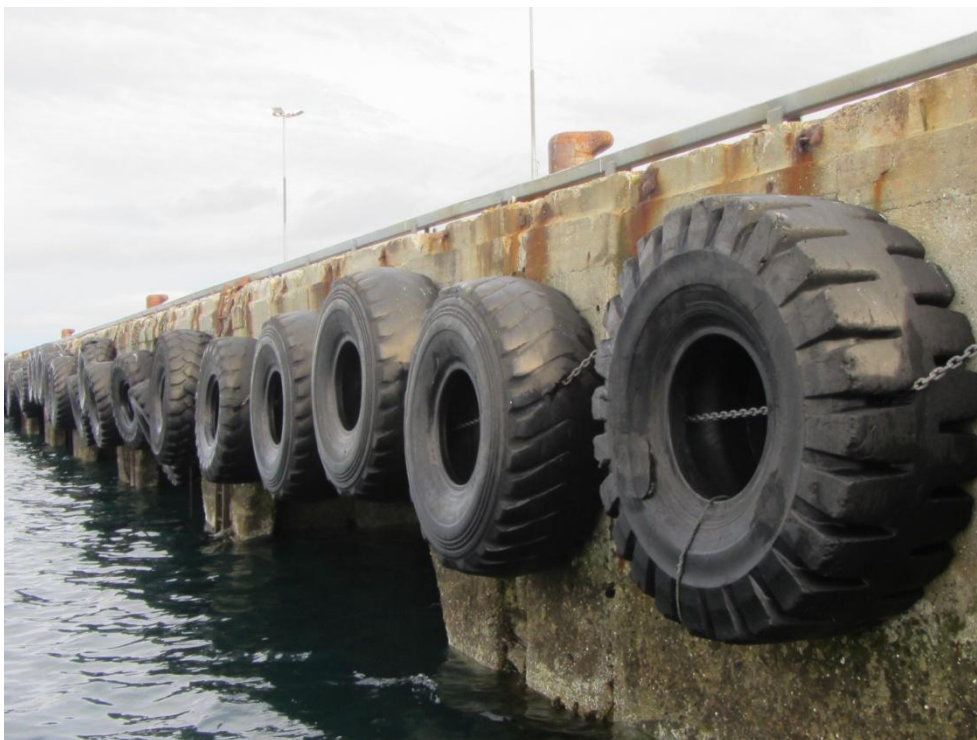
Bilde I.3 Seksjon B Oversikt.

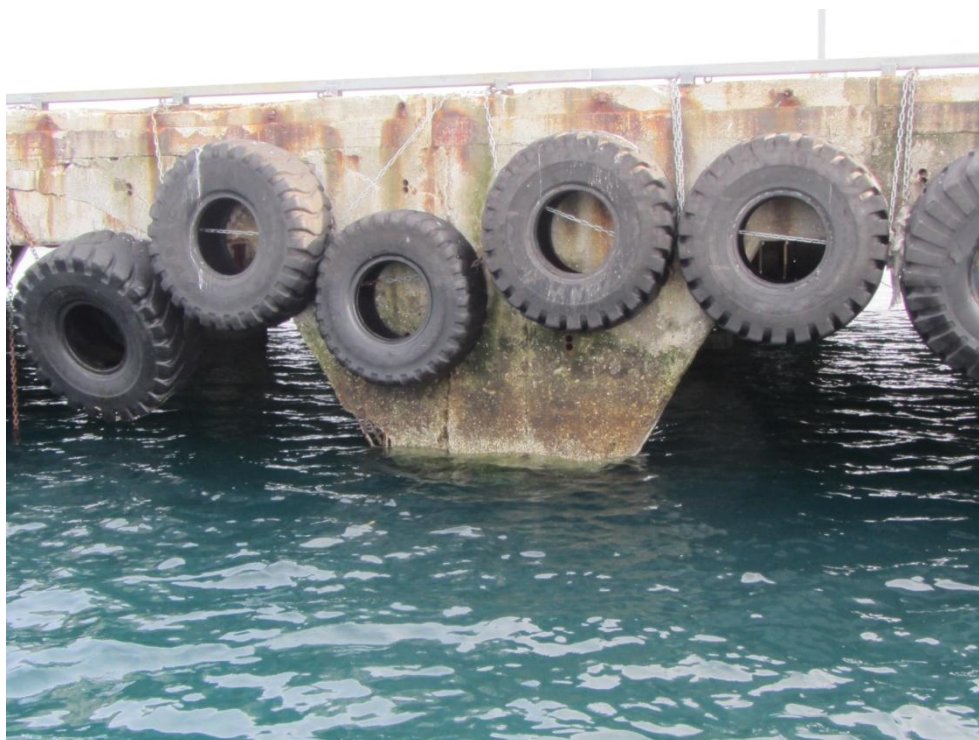
Bilde I.9 Vestre kaiside.

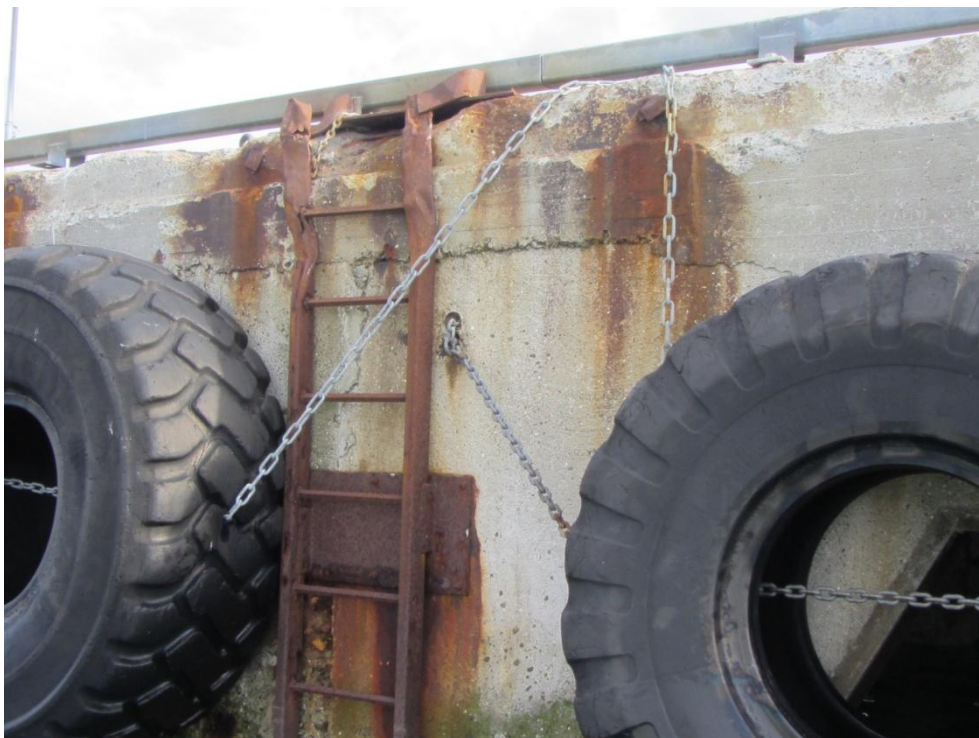
Bilde I.11 Vestre kaiside Stige.

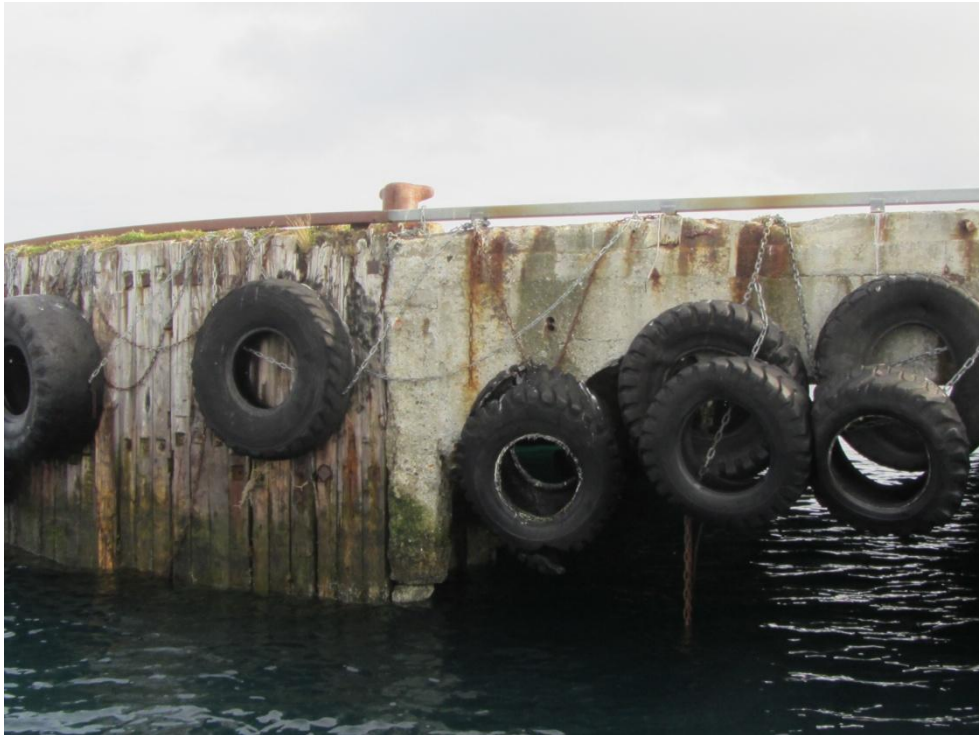
Bilde J.1 Kaifront ved overgang mot vestre kaiside.

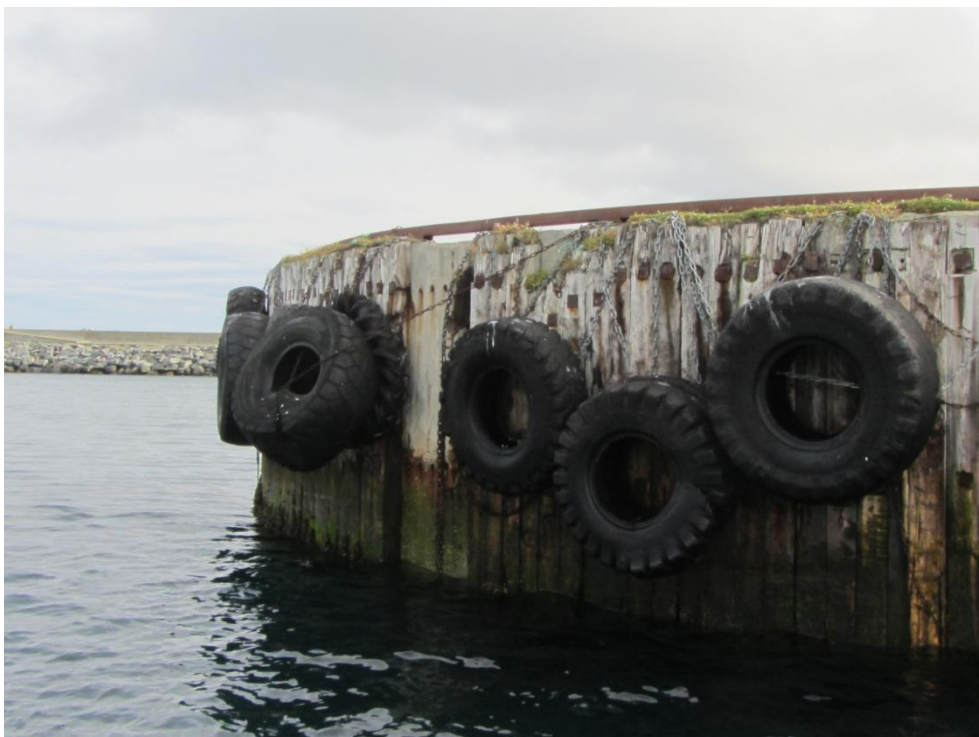
Bilde J.2 Kaifront.

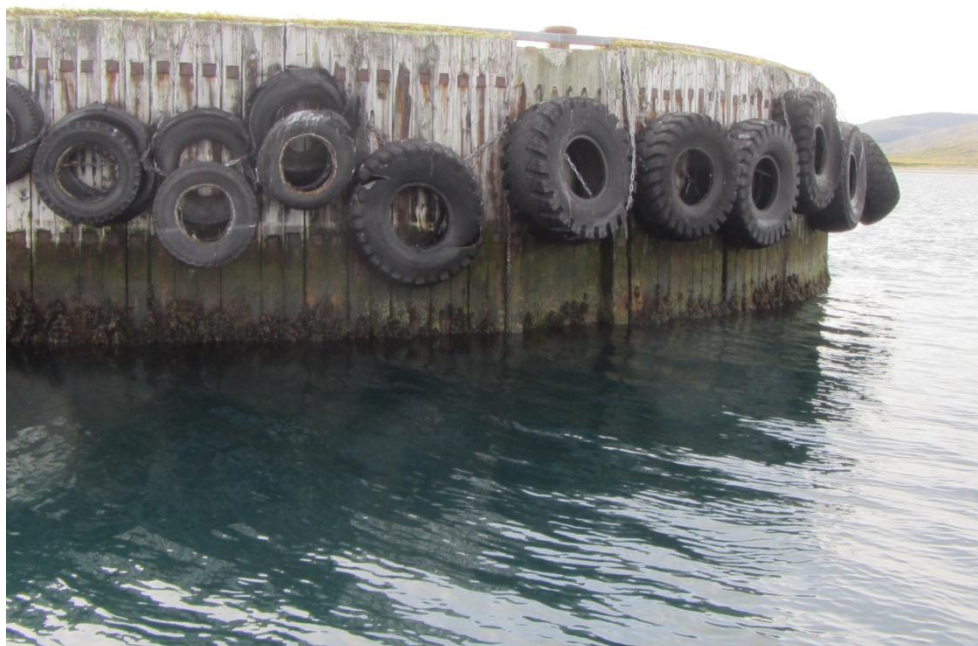
Bilde J.3 Kaifront ved overgang mot østre kaiside.

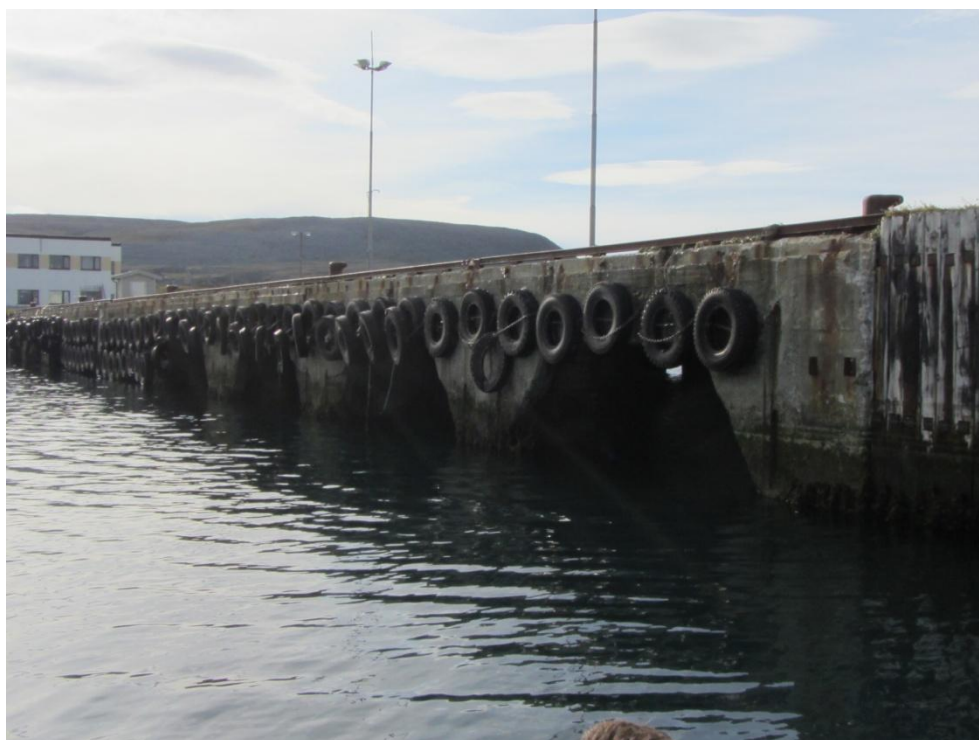
Bilde K.1 Østre kaiside Oversikt (Seksjon A).

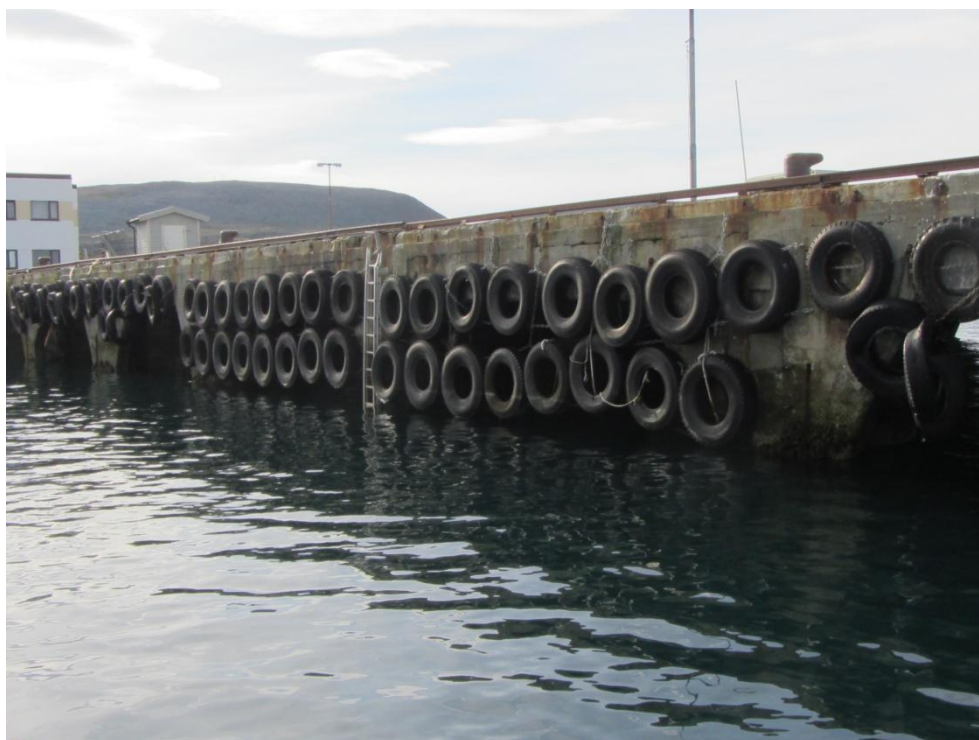
Bilde K.2 Østre kaiside Oversikt (Seksjon B).

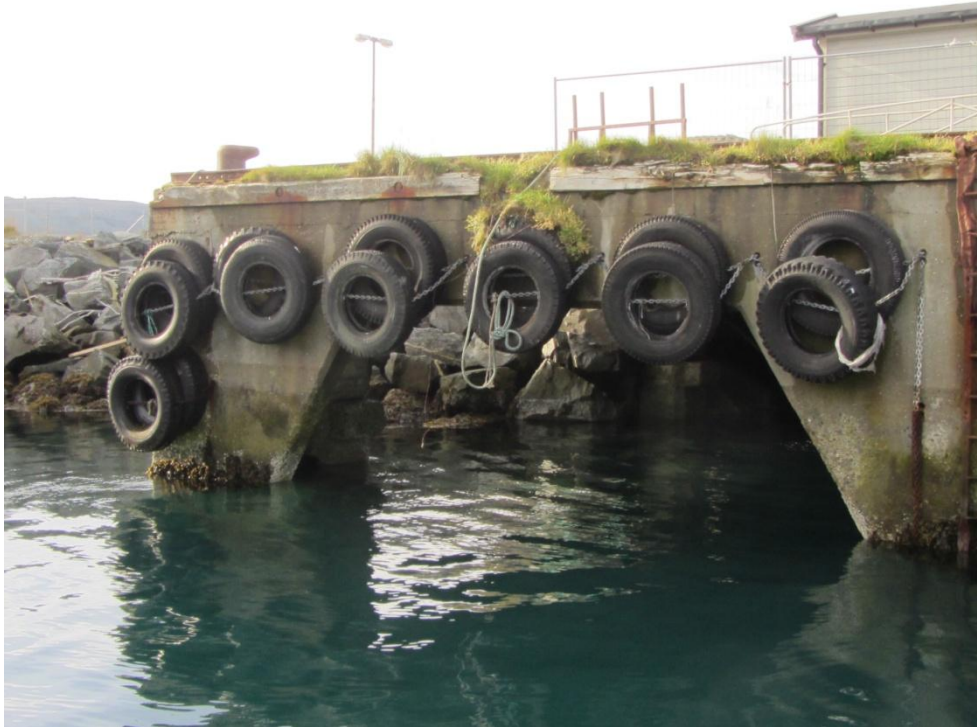
Bilde K.7 Østre kaiside Avslutning mot sør, stige.

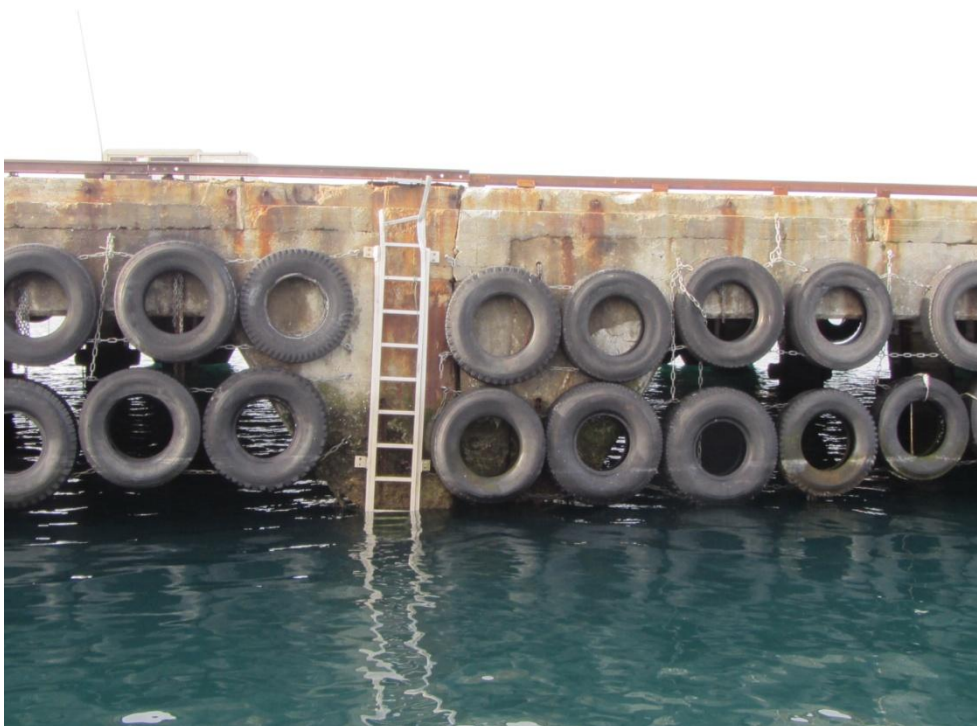
Bilde K.8 Østre kaiside Stige.
